# NAF Bruktbiltest

**Testdato**  
23.02.2026

| Bilmerke | Volkswagen | Motorstørrelse | 1968 cm <sup>3</sup> |
| Modell | TRANSPORTER | Motoreffekt | 110 kW |

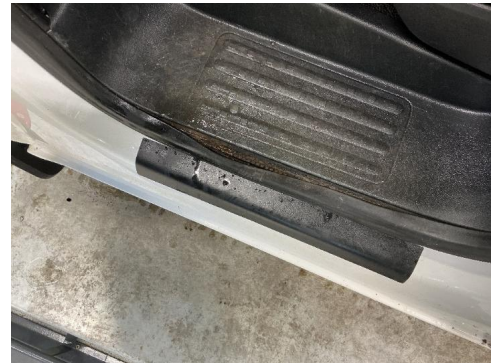
45. Døråpning.

| Ref.Id | Repareres | Resultat | Beskrivelse |
|---|---|---|---|
| 50.5 | Døråpning. | * Slitt / defekt dørpakning se bildet. | |

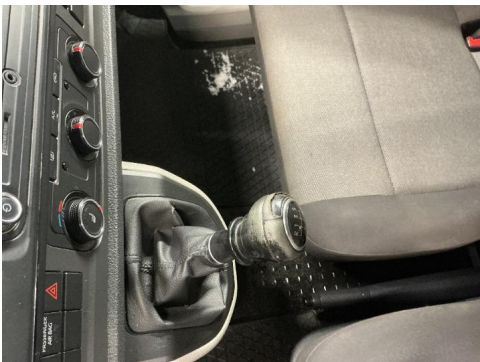
46. Girkasse. (manuell)

| Ref.Id | Repareres | Resultat | Beskrivelse |
|---|---|---|---|
| 28.11 | Girkasse. (manuell) | * Hull i trekk på girspak. | |

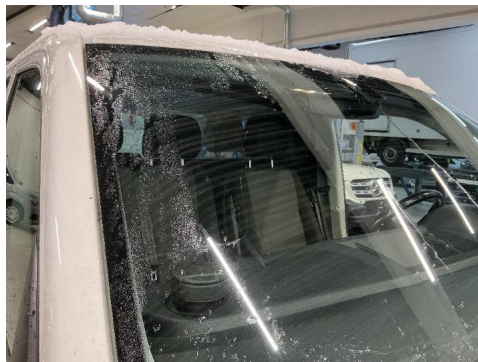
R 47. Glassruter.

| Ref.Id | Repareres | Resultat | Beskrivelse |
|---|---|---|---|
| 14.2 | Glassruter. | Sprukket/skadet rute | Frontrute |

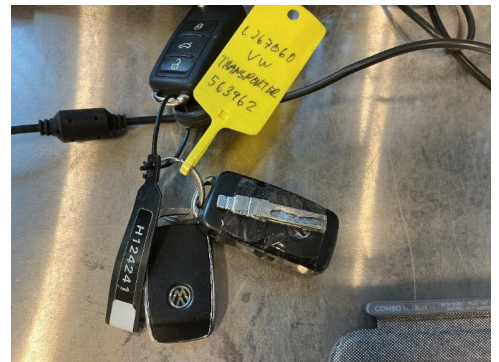
R 48. Sentrallås/nøkler.

| Ref.Id | Repareres | Resultat | Beskrivelse |
|---|---|---|---|
| 3.3 | Sentrallås/nøkler. | Nøkkel skadet 1 stk | |

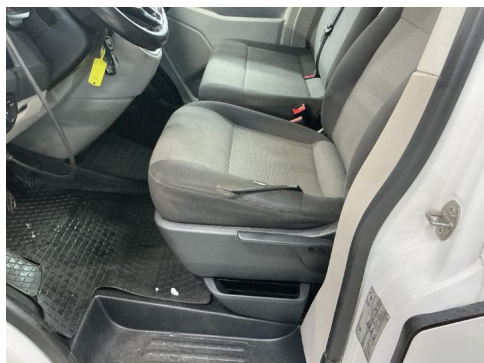
49. Seter.

| Ref.Id | Repareres | Resultat | Beskrivelse |
|---|---|---|---|
| 54.1 | Seter. | Hull/rift gjennom setetrekk: | Venstre foran |
