# NAF Bruktbiltest

**Testdato**  
18.02.2026

| Bilmerke | Ford | Motorstørrelse | 1997 cm <sup>3</sup> |
| Modell | KUGA | Motoreffekt | 100 kW |

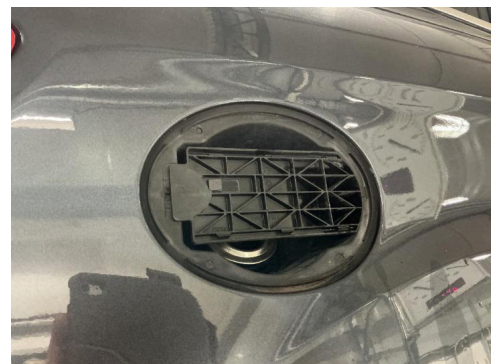
24. Drivstofftank, rør, slange

| Ref.Id | Repareres | Resultat | Beskrivelse |
|---|---|---|---|
| 36.1 | Drivstofftank, rør, slange | Tanklokk mangler | |

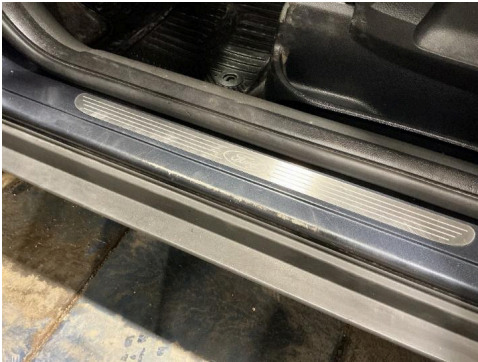
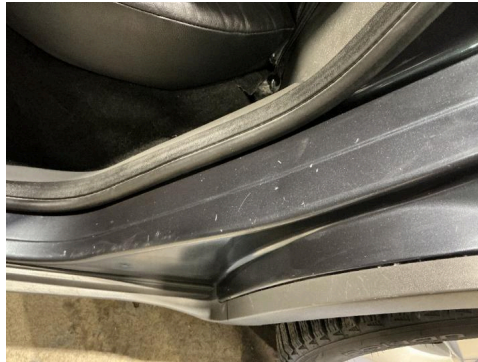
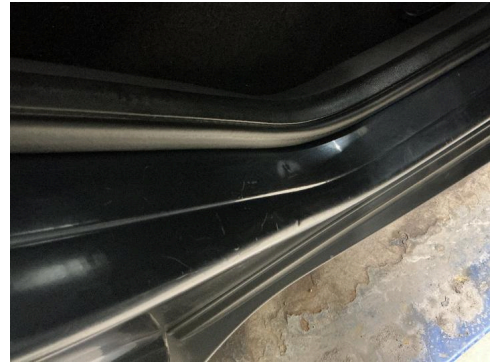
25. Døråpning

| Ref.Id | Repareres | Resultat | Beskrivelse |
|---|---|---|---|
| 97.1 | Døråpning | Sår eller skade: | Venstre fordør, Venstre bakdør, Høyre bakdør |

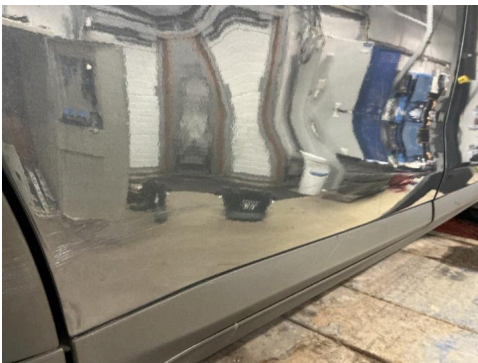
28. Høyre bakdør

| Ref.Id | Repareres | Resultat | Beskrivelse |
|---|---|---|---|
| 86.3 | Lakk / karosseri utvendig | Lakkriper: | Støtfanger foran, Venstre bakdør, Høyre bakdør, Venstre bakskjerm, Høyre bakskjerm, Støtfanger bak |

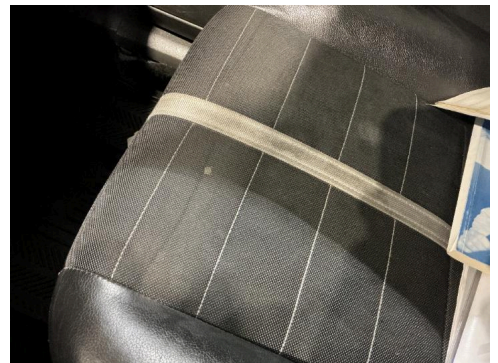
**R** 30. Seter

| Ref.Id | Repareres | Resultat | Beskrivelse |
|---|---|---|---|
| 98.2 | Seter | Misfarget/skittent: | Venstre foran, Høyre foran |

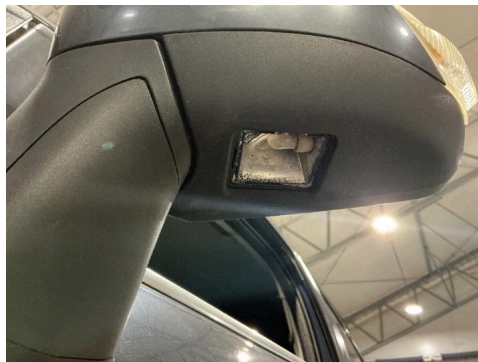
**R** 35. Utvendig speil

| Ref.Id | Repareres | Resultat | Beskrivelse |
|---|---|---|---|
| 87.10 | Utvendig speil | * Mangler glass på innstigningslys venstre side | |

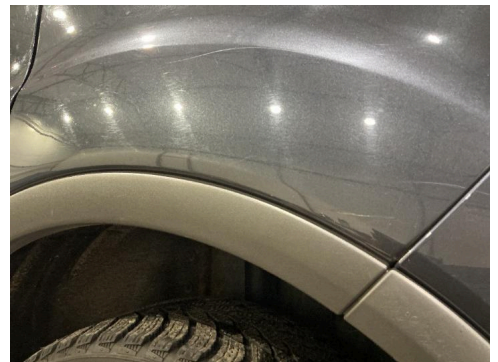
**R** 36. Venstre baksjerm

| Ref.Id | Repareres | Resultat | Beskrivelse |
|---|---|---|---|
| 86.6 | | Bulk (er): | Venstre fordør, Venstre bakskjerm |
