**VOLVO V60 4X4**
**TESTDATO: 23.02.2026**
**KODE: 1955885**

**XV72991**

NBF Tilstandsrapport er utarbeidet av Norges Bilbransjeforbund og Forbrukerrådet.

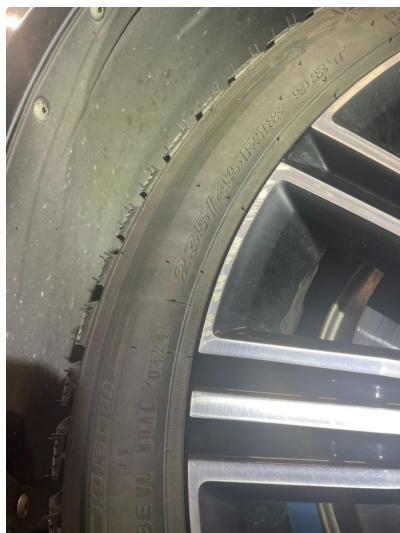
| Punkt | | Beskrivelse | Plassering |
|---|---|---|---|
| 1.1 | Dekk/Felger | kantkjørt felg | høyre foran |

1.1 Kantkjørt felg

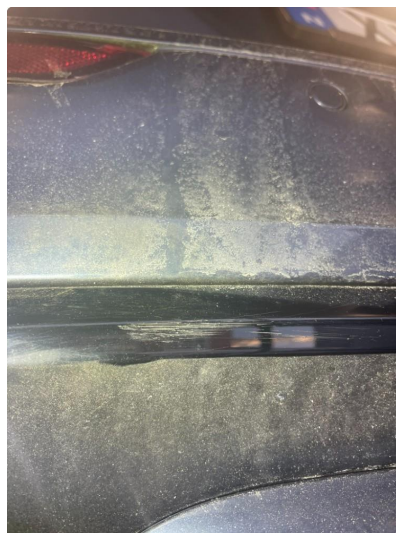
| Punkt | | Beskrivelse | Plassering |
|---|---|---|---|
| 1.2 | Støtfanger | ripe/lakk (halv del) | bak |

1.2 Ripe/lakk (halv del)

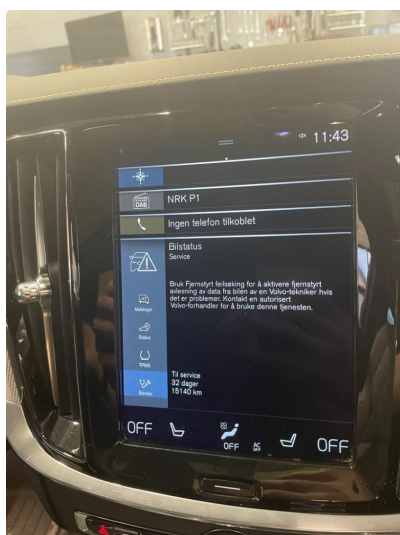
| Punkt | | Beskrivelse | Plassering |
|---|---|---|---|
| 2.1 | Service | trenger service | alle |

2.1 Trenger service

Særdeles pen og Velholdt Volvo V60 T8II ,2022, kommet for salg.  
 Stor service utført 23.02.26.  
 PKK utføres før levering.  
 Bilen er polert da det var noe kostestriper i lakk etter vinterbruk.
