**HYUNDAI I20 99 HK MANUELL FORHJULSDRIFT**
**TESTDATO: 24.02.2026**
**KODE: 1957155**

**RL31765**

NBF Tilstandsrapport er utarbeidet av Norges Bilbransjeforbund og Forbrukerrådet.

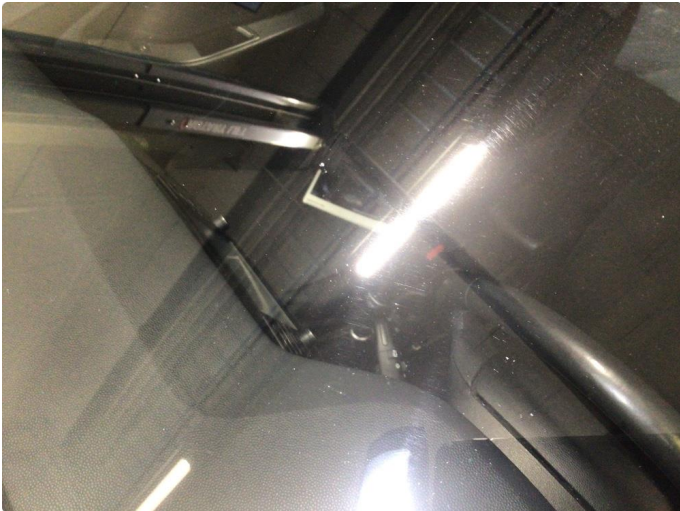
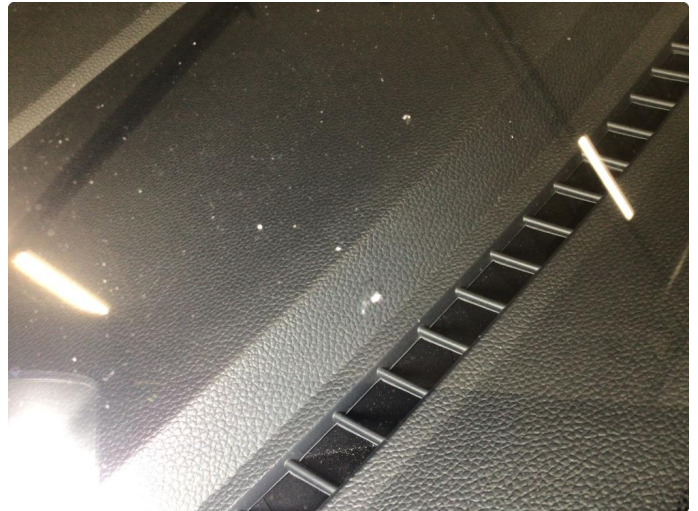
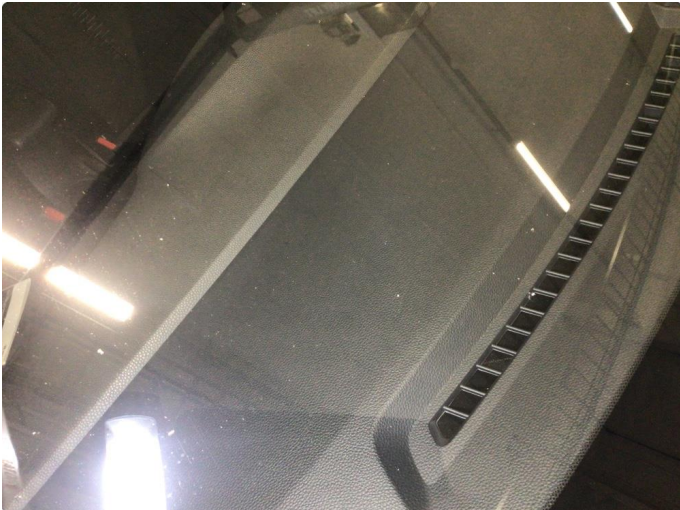
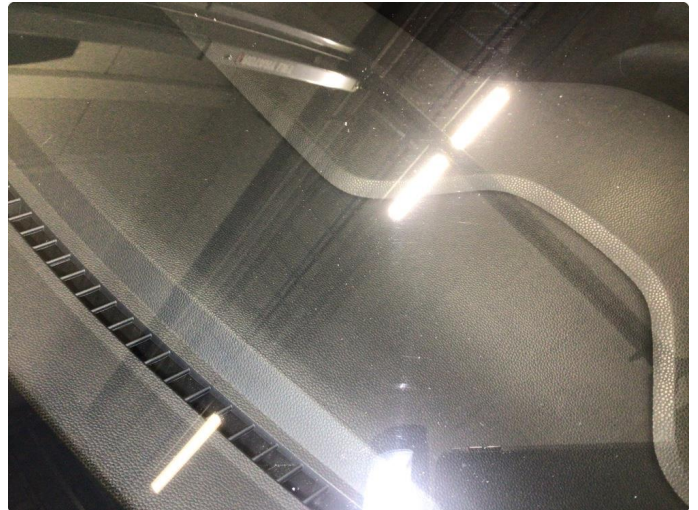
| Punkt | Beskrivelse | Plassering |
|---|---|---|
| 1.1 Frontvindu | Noe steinsprut på frontvindu | |

1.1 Noe steinsprut på frontvindu

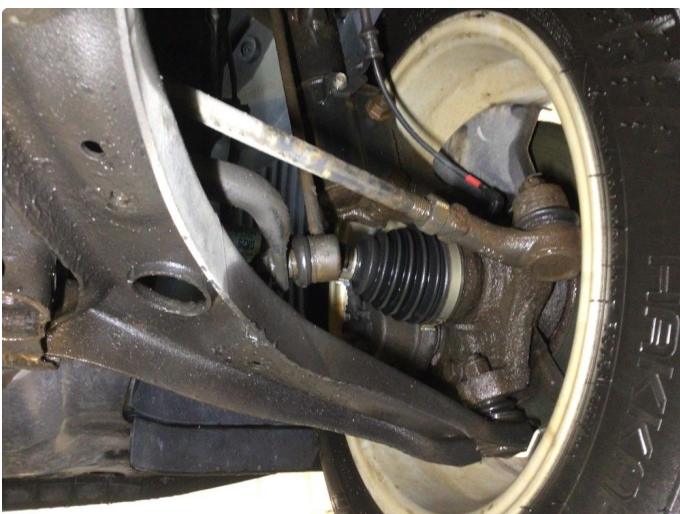
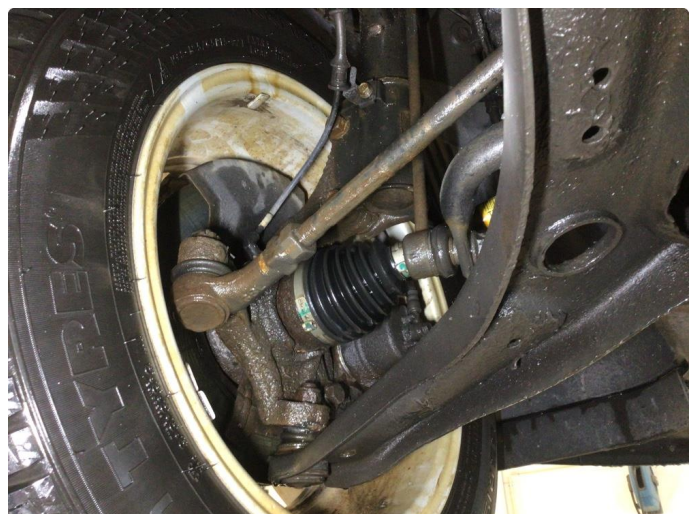
| Punkt | Beskrivelse | Plassering |
|---|---|---|
| 2.1 Forstilling | Overflaterust i forstilling, ingen tiltak kreves | |

2.1 Overflaterust i forstilling, ingen tiltak kreves

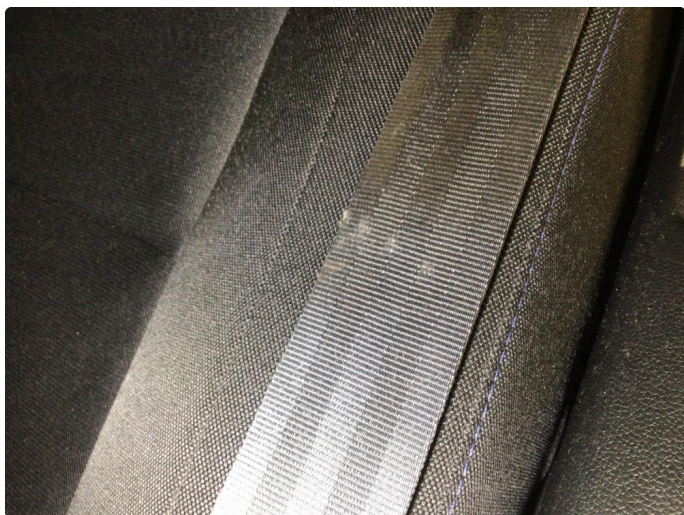
| Punkt | Beskrivelse | Plassering |
|---|---|---|
| 3.1 Bilbelte | Noe merker på bilbelte venstre side bak, dette av ubetydelig karakter | |

3.1 Noe merker på bilbelte venstre side bak, dette av ubetydelig karakter
