TOYOTA BZ4X 4X4
TESTDATO: 02.02.2026
KODE: 1936419

EF46728	39 986 KM	09.02.2023 Førstegang registrert	Elektrisitet
----------------	------------------	--	---------------------

NBF Tilstandsrapport er utarbeidet av Norges Bilbransjeforbund og Forbrukerrådet.

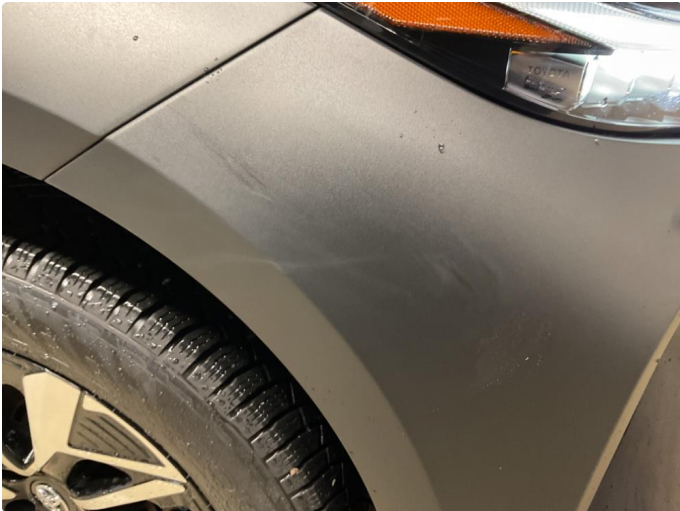
1.1 Høyre støtfanger foran svak ripe på plast.
Merke på venstre side av støtfanger. Poleres. Pris
kr. 3.000,- for polering av hel bil.

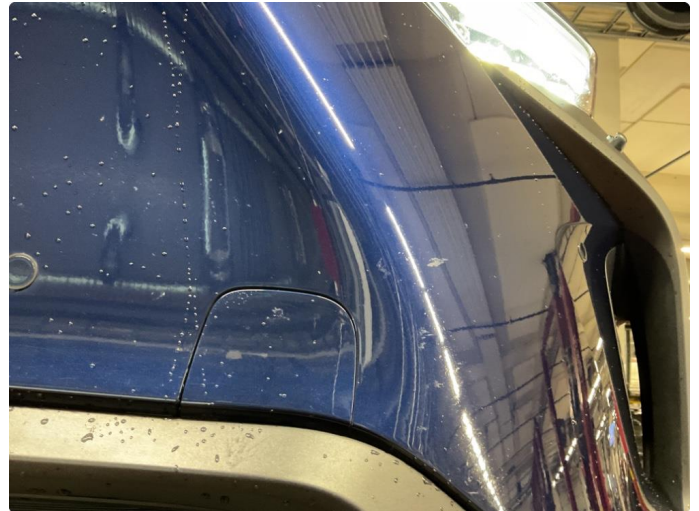
1.1 Høyre støtfanger foran svak ripe på plast.
Merke på venstre side av støtfanger. Poleres. Pris
kr. 3.000,- for polering av hel bil.
