# NAF Bruktbiltest

**Testdato**  
23.02.2026

| Bilmerke | Volkswagen | Motorstørrelse | 1968 cm <sup>3</sup> |
| Modell | CADDY | Motoreffekt | 90 kW |

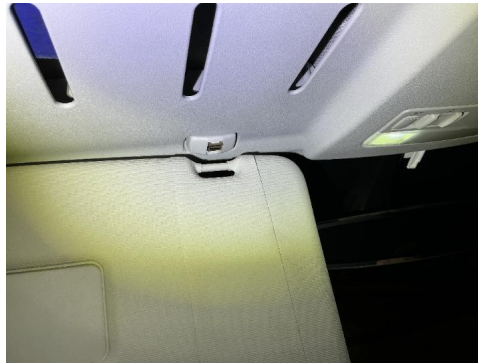
56. Solskjerm.

| Ref.Id | Repareres | Resultat | Beskrivelse |
|---|---|---|---|
| 18.2 | Solskjerm. | Løs/skadet/mangler | Venstre side |

R
