VOLKSWAGEN ID.3 BAKHJULSDRIFT

TESTDATO: 25.02.2026

CHASSISNR: WVVZZZE1ZPP024577

NBF Tilstandsrapport er utarbeidet av Norges Bilbransjeforbund og Forbrukerrådet.

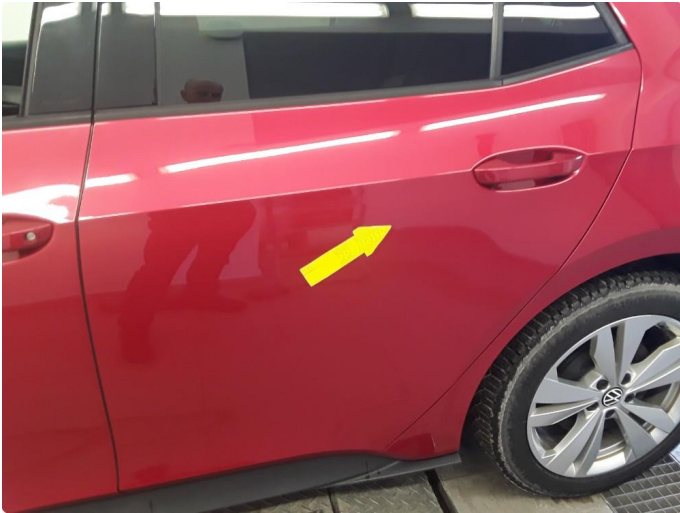
| Punkt | | Beskrivelse | Plassering |
|---|---|---|---|
| 1.1 | Dører | Liten p-bulk dør venstre bak | midten - venstre bak |

1.1 Liten p-bulk dør venstre bak

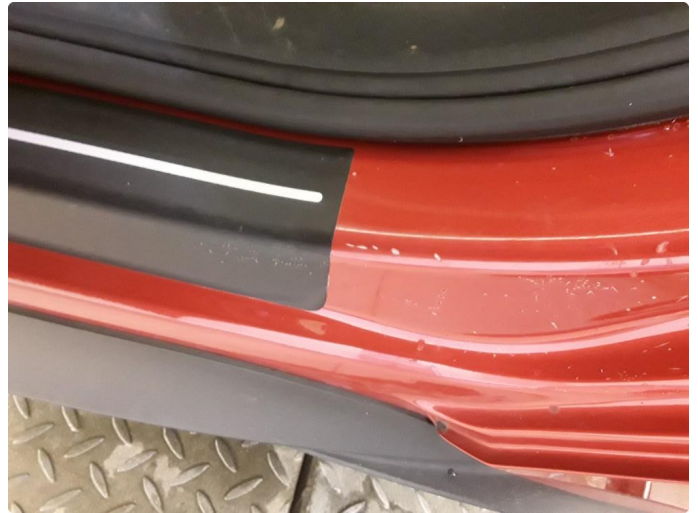
| Punkt | | Beskrivelse | Plassering |
|---|---|---|---|
| 1.2 | Døråpning | Små hakk terskel venstre bak, flekket | |

1.2 Små hakk terskel venstre bak, flekket
