NAF Bruktbiltest

Testdato
18.02.2026

Bilmerke	Mercedes-Benz	Motorstørrelse	6208 cm ³
Modell	E63 AMG	Motoreffekt	386 kW
Type	212	Aksler i drift	1
Registreringsnr.	BE22125	Drivstofftype	Bensin
Understellsnr.	WDD2120771A088474	Kjøretøygruppe	101
Km.stand.	168558	Bruktimportert	Ja
Farge	Hvit	Registreringsår	2010
Karosseritype	Sedan	Registrert første gang	31.07.2010
		Frist for neste EU kontroll	12.12.2026

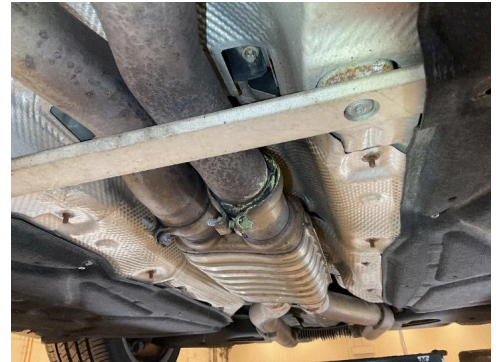
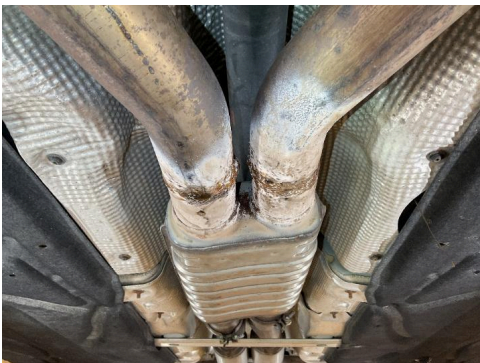
27. Eksosanlegg

28. Eksosanlegg

Ref.Id	Opplysning	Resultat	Beskrivelse
1.16	Kjøreegenskaper	* Ikke prøvekjørt grunnet diverse feil. Redusert test	
23.6	Full systemskann	Etter avtale med kunde er feilkode/r slettet, feilsøking må påregnes dersom feilkode dukker opp igjen	
33.14	Eksosanlegg	* Eksos anlegg har blitt jobbet på tidligere. Ingen tegn til betydelig feil under test	
43.8	Mellomaksel	Ikke tilgjengelig for kontroll	
66.10	Felg	Ripe/slitasje på felg	
78.8	Opphengs- / bærearmer foraksel	* Liten slakk på V og H side	
81.9	Frontrute	Noe steinsprut	
86.21	Lakk / karosseri utvendig	Diverse småbulker/lakkriper

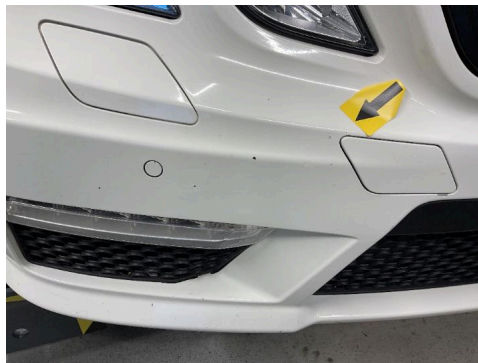
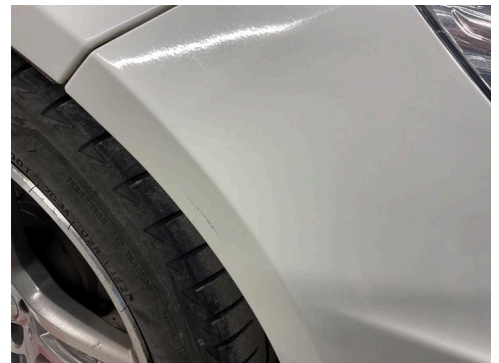
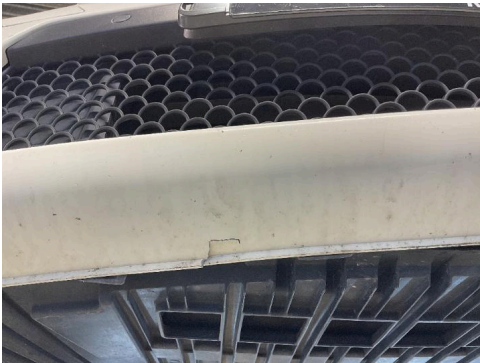
29. Lakk / karosseri utvendig

30. Lakk / karosseri utvendig

31. Lakk / karosseri utvendig

Ref.Id	Repareres	Resultat	Beskrivelse
4.1	Service/ Dokum.	Iht. servicehefte/servicedokumentasjon er ikke alle servicer fulgt	Tid mellom servicer er overskredet, Kjørelengde mellom servicer er overskredet
4.8		Aktivert serviceindikator	
17.7	Lys	Krakerert lykteglass	Høyre baklys
23.1	Full systemskann	Det finnes feilkoder, se rapport	
27.1	Motor virkemåte	Banke-/ulyder i motor	
67.8	Ekstra hjulsett	Ekstra hjulsett mangler	
86.2	Lakk / karosseri utvendig	Skadet:	Støtfanger foran

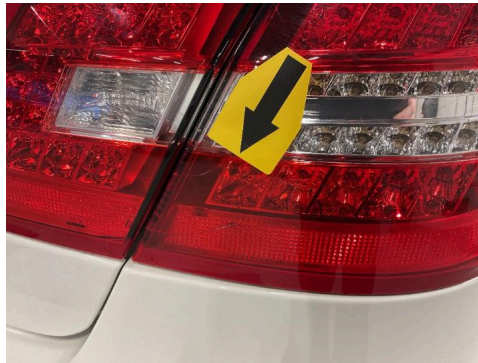
32. Lys
