**FORD FOCUS 182 HK MANUELL FORHJULSDRIFT**
**TESTDATO: 18.02.2026**
**KODE: 1952319**

**NF86899**

NBF Tilstandsrapport er utarbeidet av Norges Bilbransjeforbund og Forbrukerrådet.

**OPPSUMMERT STATUS PÅ KJØRETØY**

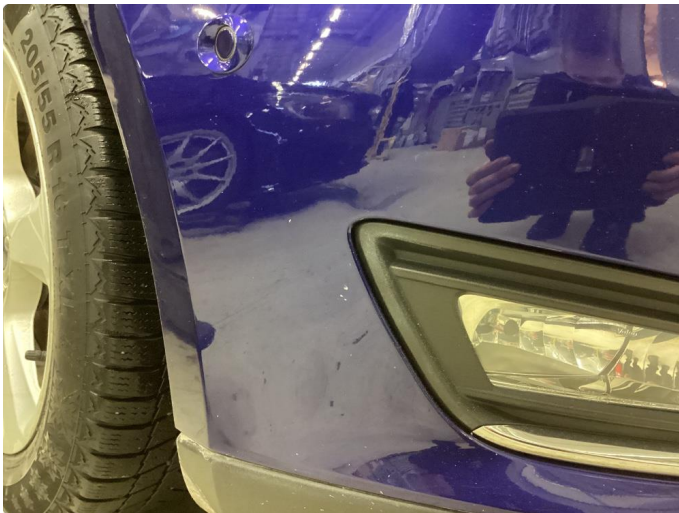
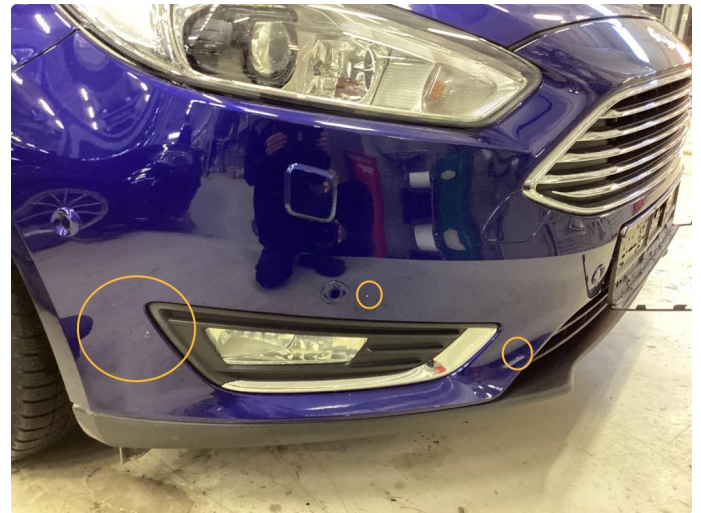
| Punkt | Beskrivelse | Plassering |
|---|---|---|
| 1.1 Støtfanger | steinsprut | foran |

1.1 Steinsprut

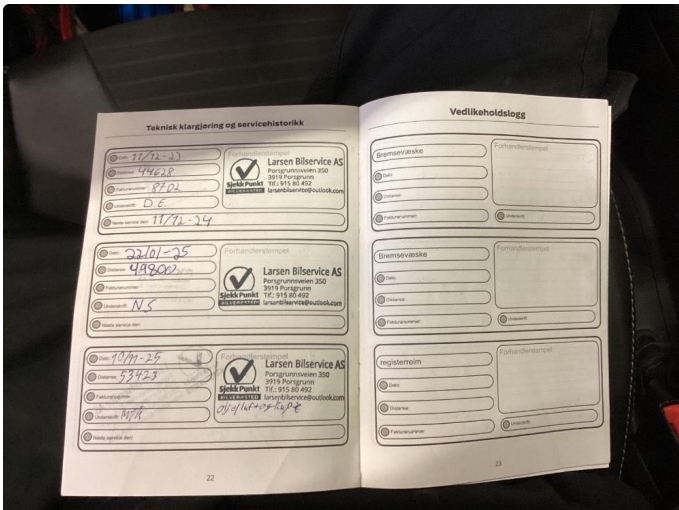
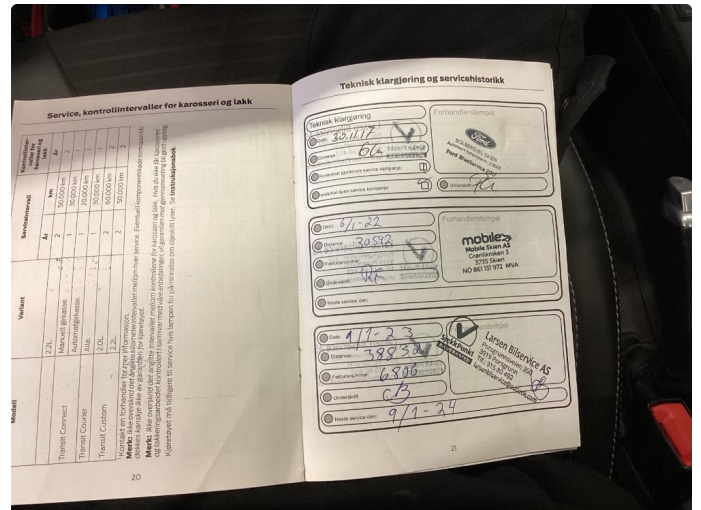
| Punkt | Beskrivelse | Plassering |
|---|---|---|
| 2.1 Service | mangler tidligere service | |

2.1 Mangler tidligere service
