# NAF Bruktbiltest

**Testdato**  
25.02.2026

| Modell | Ampera-e | Motoreffekt | 150 kW |
| Registreringsnr. | EV89196 | Drivstofftype | Elektrisk |

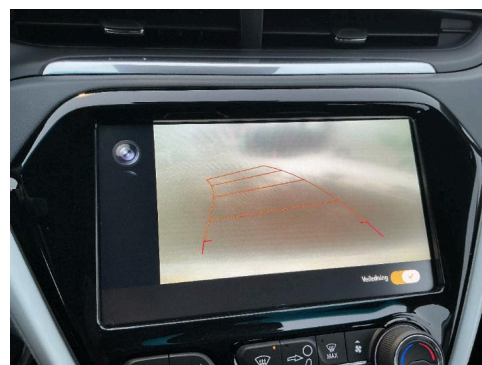
66. Instrumenter

| Ref.Id | Repareres | Resultat | Beskrivelse |
|---|---|---|---|
| 45.13 | Instrumenter | Ryggekamera har uklart bilde | |
