**VOLKSWAGEN ID.3 BAKHJULSDRIFT**
**TESTDATO: 04.03.2026**
**KODE: 1957388**

**EB89363**

NBF Tilstandsrapport er utarbeidet av Norges Bilbransjeforbund og Forbrukerrådet.

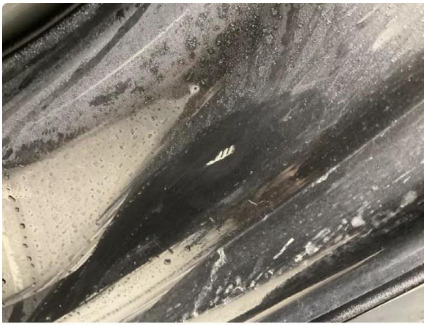
| Punkt | | Beskrivelse | Plassering |
|---|---|---|---|
| 1.2 | Dører | Ripe i døråpning | Venstre bak |

1.2 Ripe i døråpning

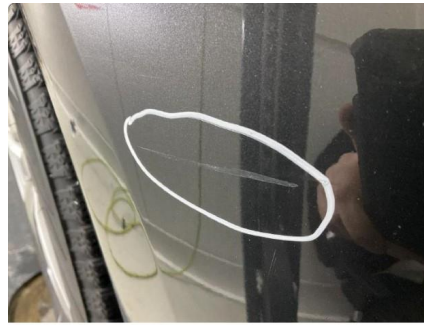
| Punkt | | Beskrivelse | Plassering |
|---|---|---|---|
| 1.3 | Støtfanger | riper | |

1.3 Riper
