VOLKSWAGEN ID.3 BAKHJULSDRIFT

TESTDATO: 12.03.2026

CHASSISNR: WVVZZZE1ZMP014417

NBF Tilstandsrapport er utarbeidet av Norges Bilbransjeforbund og Forbrukerrådet.

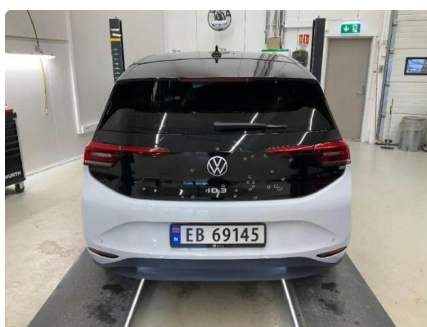
| Punkt | | Beskrivelse | Plassering |
|---|---|---|---|
| 1.2 | Bakluke | en del små steinsprang på bakluken | |

1.2 En del små steinsprang på bakluken

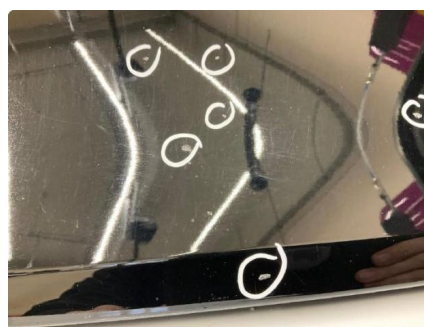
1.2 En del små steinsprang på bakluken
