# NAF Bruktbiltest

**Testdato**  
25.02.2026

| Bilmerke | Volkswagen | Motorstørrelse | 1968 cm <sup>3</sup> |
| Modell | TRANSPORTER | Motoreffekt | 110 kW |

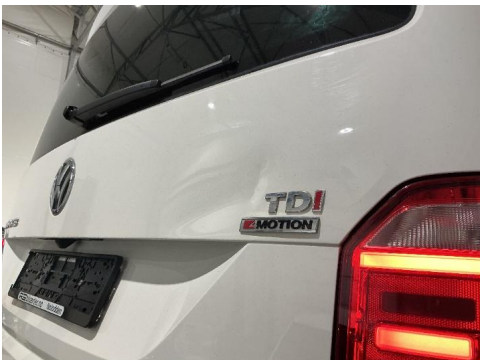
22. Bakluke

| Ref.Id | Repareres | Resultat | Beskrivelse |
|---|---|---|---|
| 86.5 | | Bulk (er): | Bakluke, Tak, Venstre fordør, Venstre bakdør |

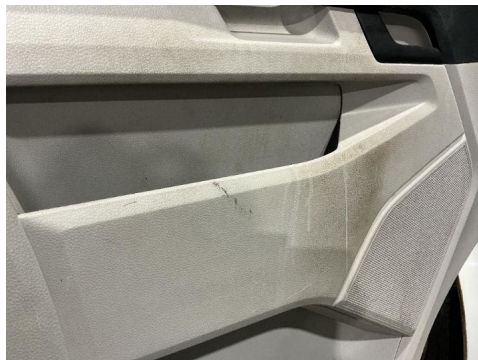
**R** 23. Dørtrekk

| Ref.Id | Opplysning | Resultat | Beskrivelse |
|---|---|---|---|
| 96.5 | Dørtrekk | Skittent/misfarget dørtrekk | Venstre fordør |

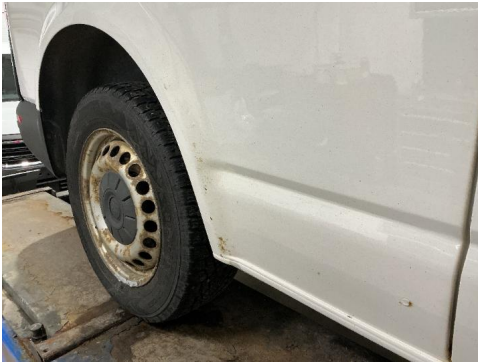
25. Høyre bakskjerm

| Ref.Id | Repareres | Resultat | Beskrivelse |
|---|---|---|---|
| 86.12 | | Rustangrep: | Venstre bakskjerm, Høyre bakskjerm, Venstre fordør |

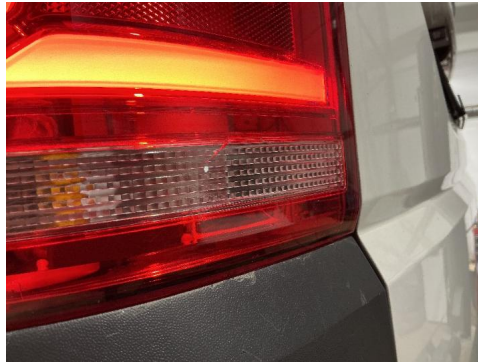
**R** 26. Lys

| Ref.Id | Repareres | Resultat | Beskrivelse |
|---|---|---|---|
| 17.4 | Lys | Skadet lyktelass: | Venstre baklys |

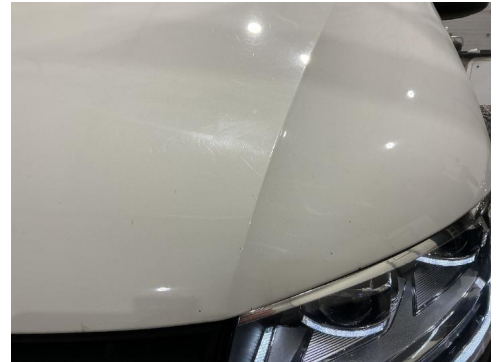
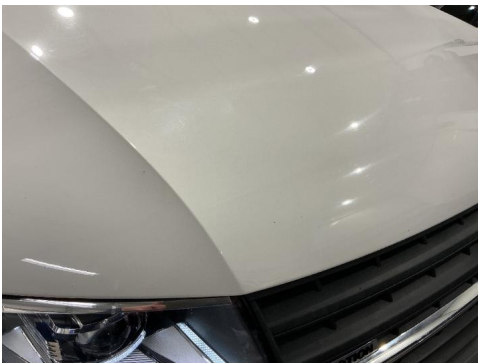
**R** 27. Panser

| Ref.Id | Repareres | Resultat | Beskrivelse |
|---|---|---|---|
| 86.14 | | Steinsprut/lakksår | Panser |

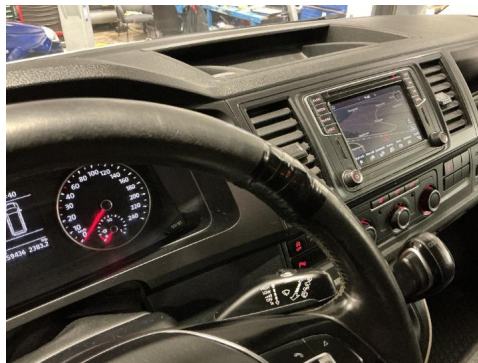
**R** 29. Ratt, rattaksel, ledd

| Ref.Id | Repareres | Resultat | Beskrivelse |
|---|---|---|---|
| 71.6 | Ratt, rattaksel, ledd | Løs / slitt rattpolstring | |

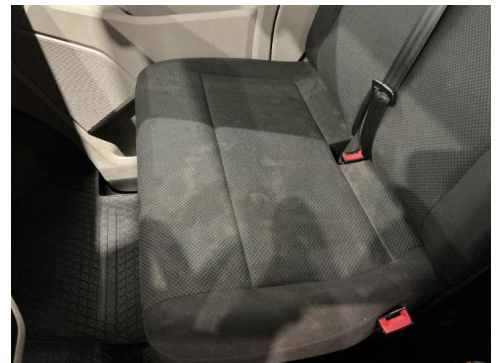
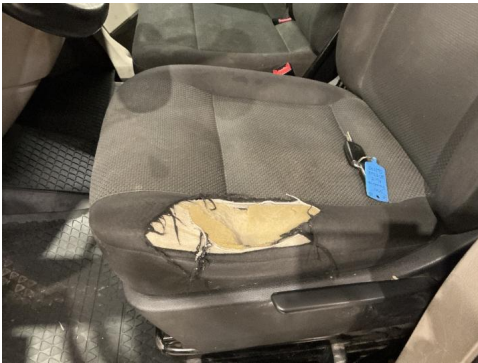
**R** 30. Seter

| Ref.Id | Repareres | Resultat | Beskrivelse |
|---|---|---|---|
| 98.2 | Seter | Misfarget/skittent: | Høyre foran, Midten foran, Venstre foran |
| 98.3 | | Hull/rift gjennom setetrekk: | Venstre foran |

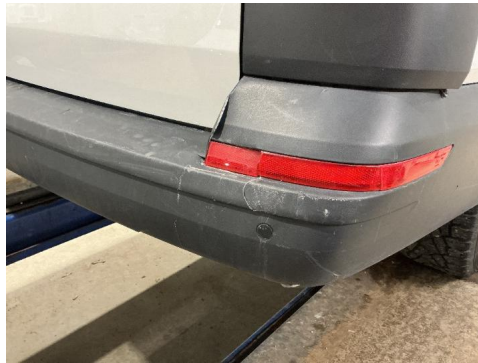
**R** 32. Støtfanger bak

| Ref.Id | Repareres | Resultat | Beskrivelse |
|---|---|---|---|
| 86.1 | Lakk / karosseri utvendig | Skadet: | Støtfanger bak |

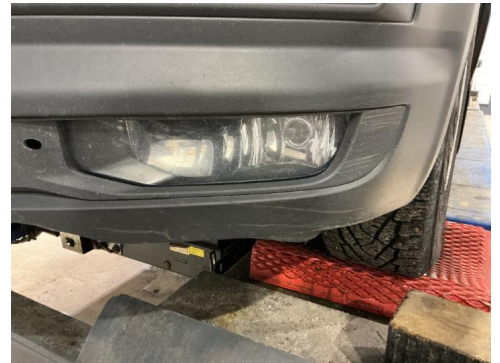
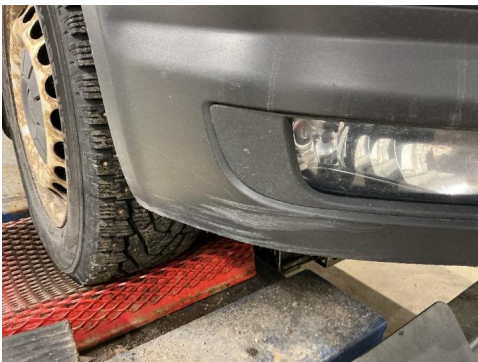
**R** 33. Støtfanger foran

| Ref.Id | Repareres | Resultat | Beskrivelse |
|---|---|---|---|
| 86.2 | | Lakkriper: | Støtfanger foran, Venstre sidekanal, Venstre B-stolpe, Venstre fordør, Venstre bakdør |

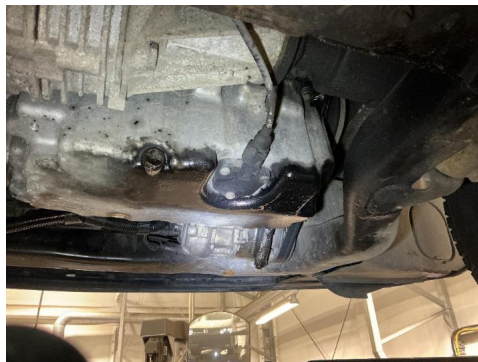
**R** 35. Utvendig tilstand motor

| Ref.Id | Repareres | Resultat | Beskrivelse |
|---|---|---|---|
| 28.1 | Utvendig tilstand motor | Oljelekkasje på motor - rengjør før nærmere kontroll | |
