# NAF Bruktbiltest

**Testdato**  
24.02.2026

| Modell | ZAFIRA LIFE | Motoreffekt | 100 kW |
| Registreringsnr. | ED40284 | Drivstofftype | Elektrisk |

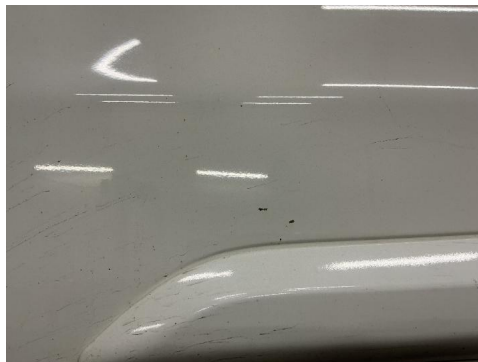
41. Generelt

| Ref.Id | Repareres | Resultat | Beskrivelse |
|---|---|---|---|
| 86.17 | Lakk / karosseri utvendig | * Div bruksmerker og skader se bilder. | |
| 86.36 | Lakk / karosseri utvendig | * Tatt bilder av noen av avvikene | |

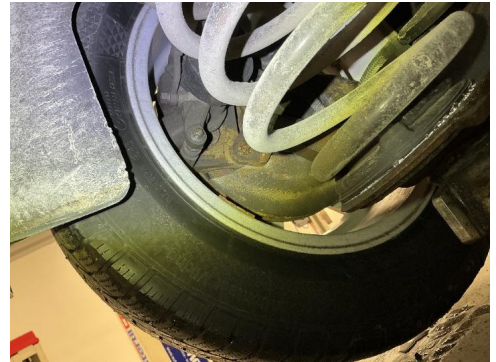
R 57. Bremseskiver

| Ref.Id | Repareres | Resultat | Beskrivelse |
|---|---|---|---|
| 6.10 | Bremseskiver | Rust på bremseskive: | Venstre bak, Høyre bak |

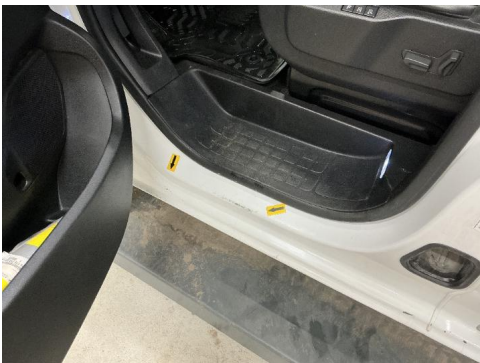
58. Døråpning

| Ref.Id | Repareres | Resultat | Beskrivelse |
|---|---|---|---|
| 97.1 | Døråpning | Sår eller skade: | Venstre fordør |

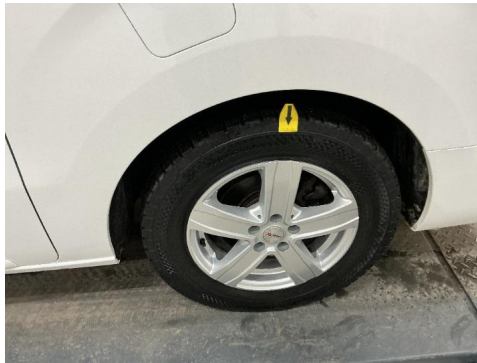
R 62. Felg

| Ref.Id | Repareres | Resultat | Beskrivelse |
|---|---|---|---|
| 66.3 | Felg | Skadet felg: | Venstre bak, Høyre bak |

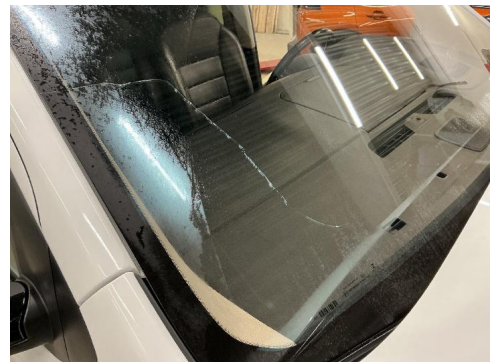
R 66. Frontrute

| Ref.Id | Repareres | Resultat | Beskrivelse |
|---|---|---|---|
| 81.4 | Frontrute | Sprekk i frontrute: <ul style="list-style-type: none"><li>• Reparasjonsmetode:Skift</li></ul> | |

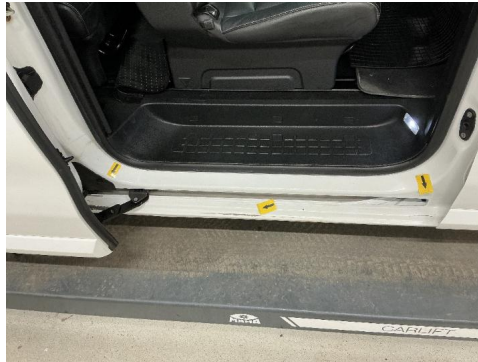
**R** 68. Høyre kanal

| Ref.Id | Repareres | Resultat | Beskrivelse |
|---|---|---|---|
| 88.11 | Underside | * Skade jekkfeste begge sider. | |

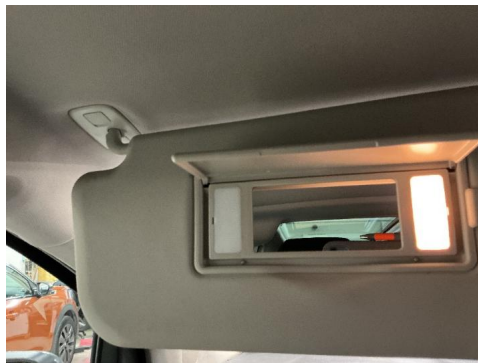
71. Solskjerm

| Ref.Id | Repareres | Resultat | Beskrivelse |
|---|---|---|---|
| 94.5 | Solskjermer | * Lys defekt. | |
