# NAF Bruktbiltest

**Testdato**  
16.02.2026

| Modell | E 220 CDI | Motoreffekt | 125 kW |
| Registreringsnr. | BS89606 | Drivstofftype | Diesel |

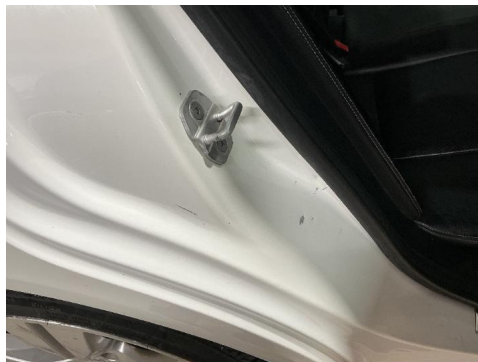
23. Døråpning

| Ref.Id | Repareres | Resultat | Beskrivelse |
|---|---|---|---|
| 97.1 | Døråpning | Sår eller skade: | Høyre bakdør |

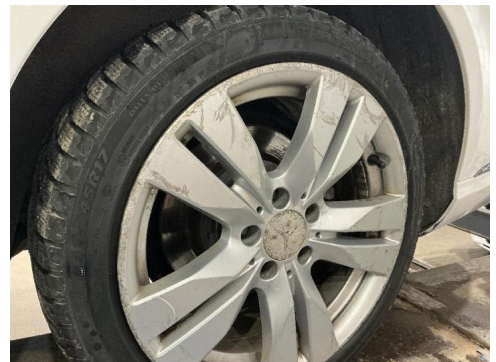
**R** 24. Felg

| Ref.Id | Repareres | Resultat | Beskrivelse |
|---|---|---|---|
| 66.7 | Felg | Vesentlig oksidering/rust | Venstre foran, Venstre bak, Høyre bak, Høyre foran |
| 66.8 | | Vesentlig ripe / hakk: | 4 felger |

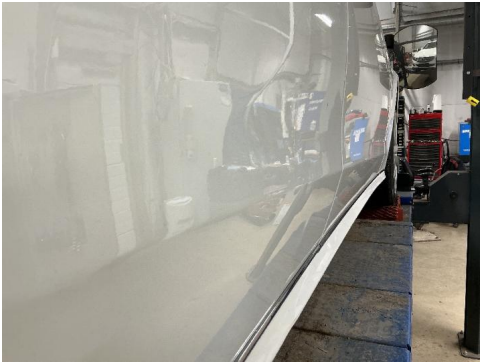
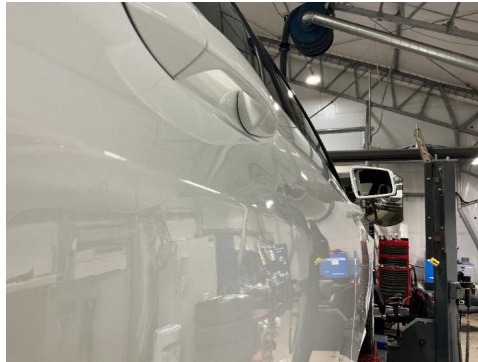
25. Høyre bakdør

| Ref.Id | Repareres | Resultat | Beskrivelse |
|---|---|---|---|
| 86.6 | | Bulk (er): | Høyre bakdør |

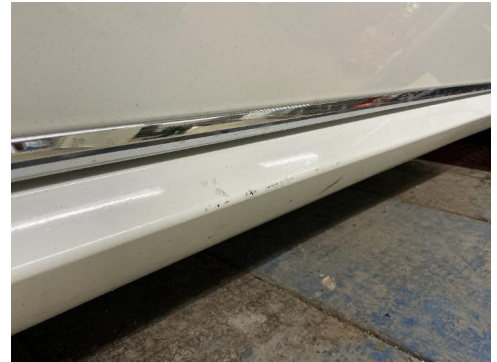
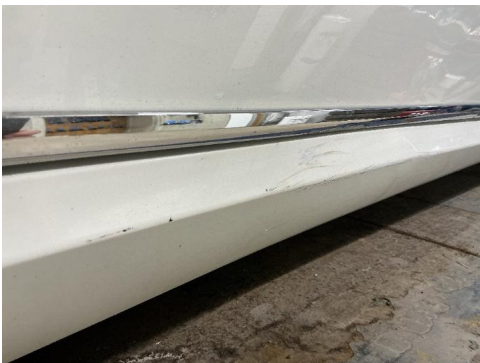
27. Høyre kanal

| Ref.Id | Repareres | Resultat | Beskrivelse |
|---|---|---|---|
| 86.1 | Lakk / karosseri utvendig | Mangelfull kvalitet på replakking: | Venstre sidekanal, Høyre sidekanal |
| 86.3 | | Lakkriper: | Høyre sidekanal, Støtfanger foran |

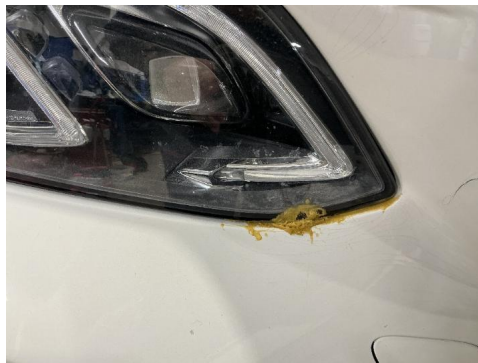
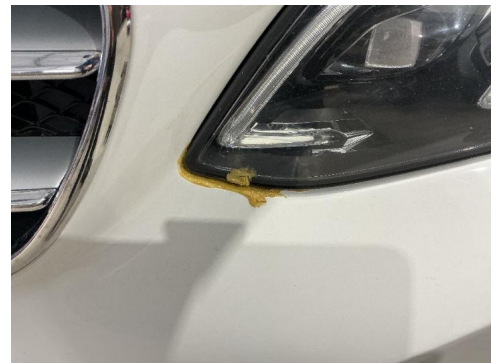
29. Lys

| Ref.Id | Opplysning | Resultat | Beskrivelse |
|---|---|---|---|
| 17.33 | Lys | * Byggsaum mellom hovedlamper og støtfanger.<br>Mulig knekte fester på hovedlamper. | |

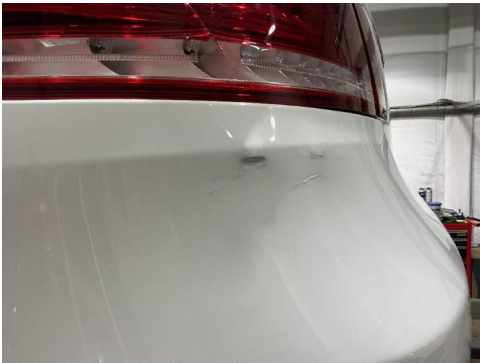
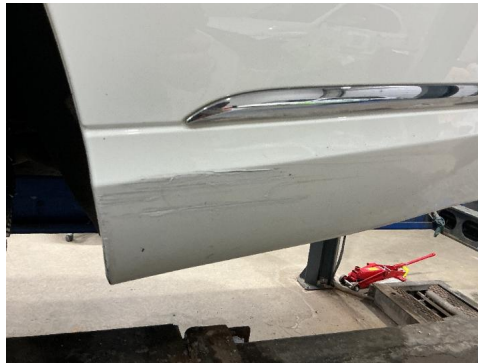
31. Støtfanger bak

| Ref.Id | Repareres | Resultat | Beskrivelse |
|---|---|---|---|
| 86.2 | | Skadet: | Støtfanger foran, Støtfanger bak |

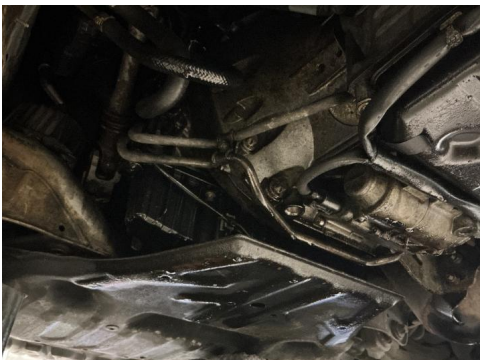
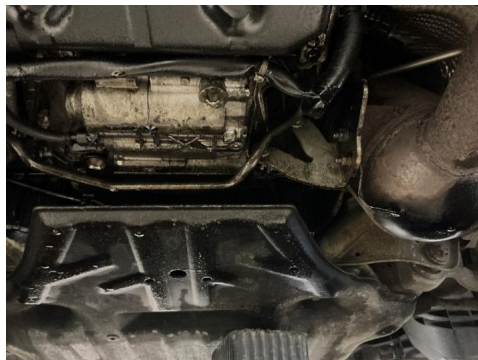
34. Utvendig tilstand motor

| Ref.Id | Repareres | Resultat | Beskrivelse |
|---|---|---|---|
| 28.1 | Utvendig tilstand motor | Oljelekkasje på motor - rengjør før nærmere kontroll | |

| Ref.Id | Opplysning | Resultat | Beskrivelse |
|---|---|---|---|
| 28.11 | Utvendig tilstand motor | * Skadet feste på motordeksel | |
