CITROËN BERLINGO 101 HK MANUELL FORHJULSDRIFT

TESTDATO: 09.02.2026

NBF Tilstandsrapport er utarbeidet av Norges Bilbransjeforbund og Forbrukerrådet.

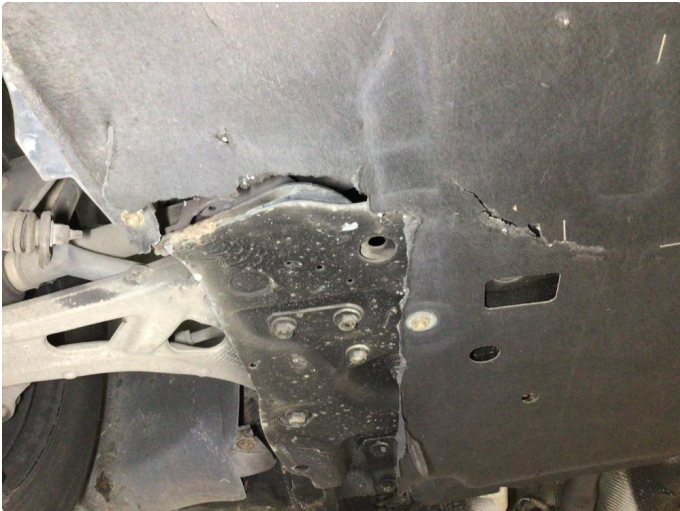
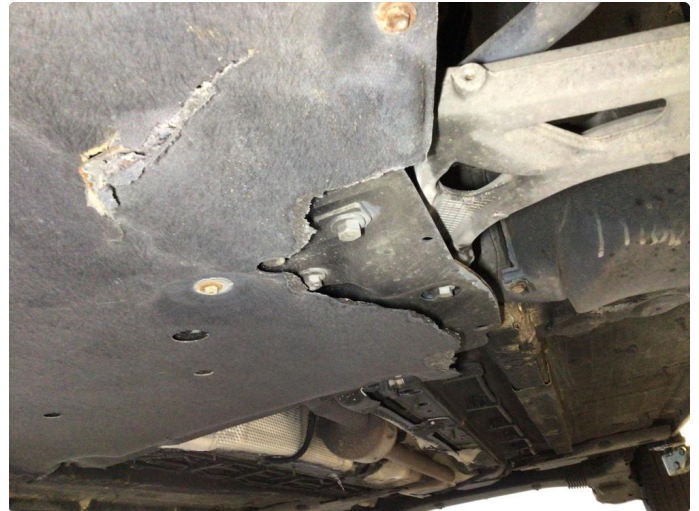
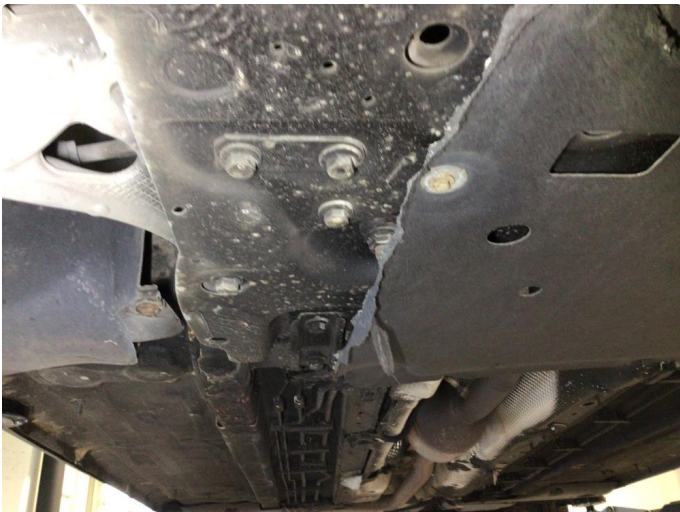
| Punkt | | Beskrivelse | Plassering |
|---|---|---|---|
| 1.1 | Under bil | Beskyttelsesplate under motor er noe revnet | |

1.1 Beskyttelsesplate under motor er noe revnet

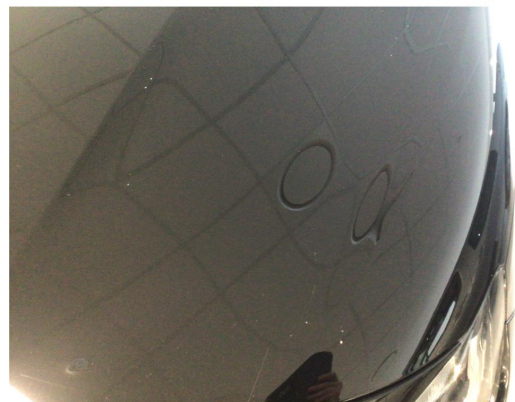
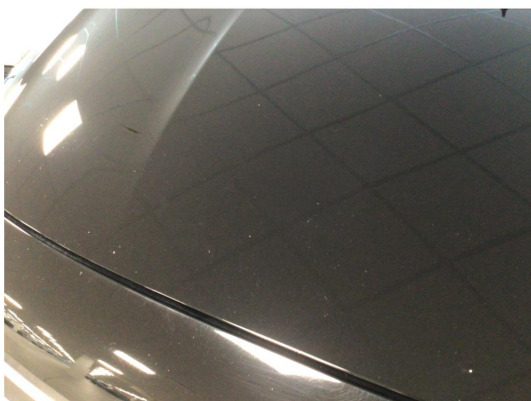
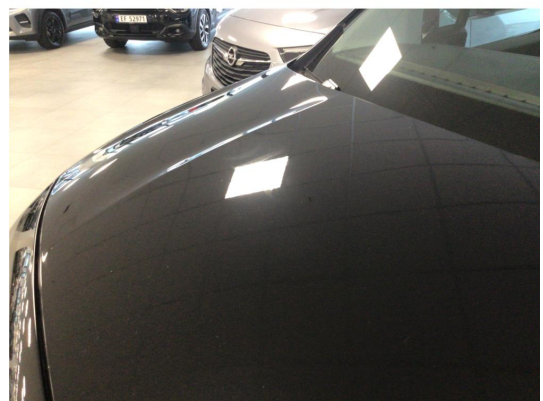
| Punkt | | Beskrivelse | Plassering |
|---|---|---|---|
| 1.2 | Panser | Noe gjenskinn etter dekor og steinsprut på panser | |

1.2 Noe gjenskinn etter dekor og steinsprut på panser

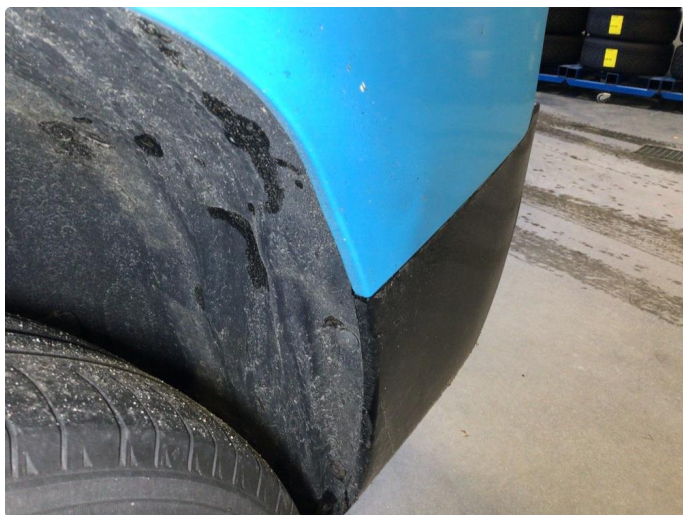
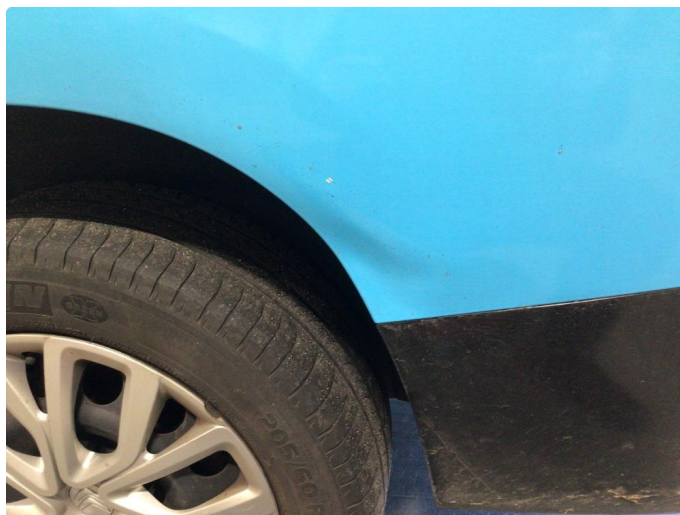
| Punkt | | Beskrivelse | Plassering |
|---|---|---|---|
| 1.3 | Skjermer | Bulk på venstre bakskjerm blir utbedret | |

1.3 Bulk på venstre bakskjerm blir utbedret

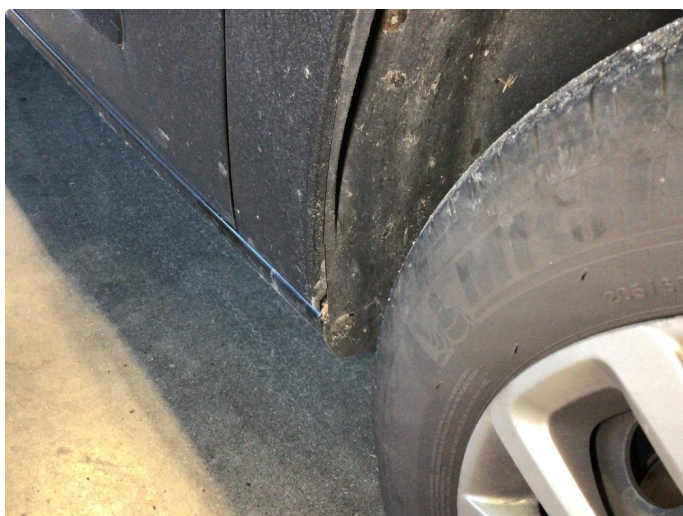
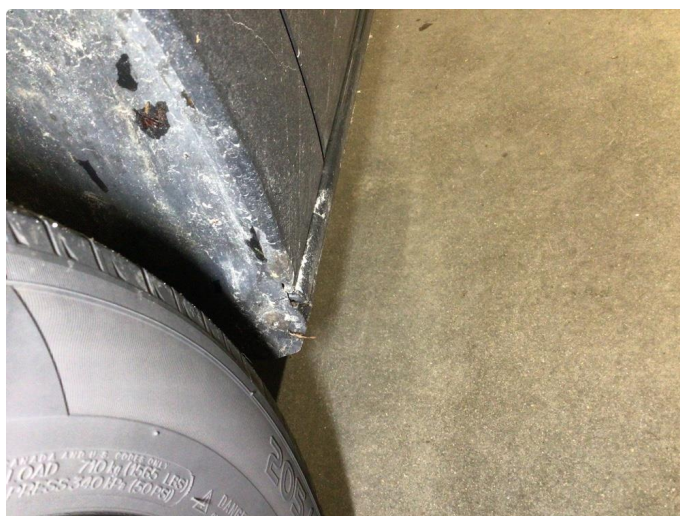
| Punkt | | Beskrivelse | Plassering |
|---|---|---|---|
| 1.4 | Skjermer | Litt korrosjon i nedre del av begge framskjermer er utbedret | |

1.4 Litt korrosjon i nedre del av begge  
framskjermer er utbedret

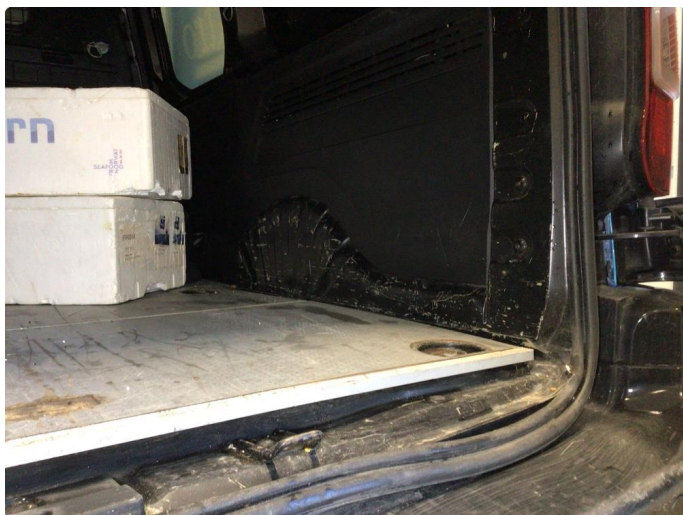
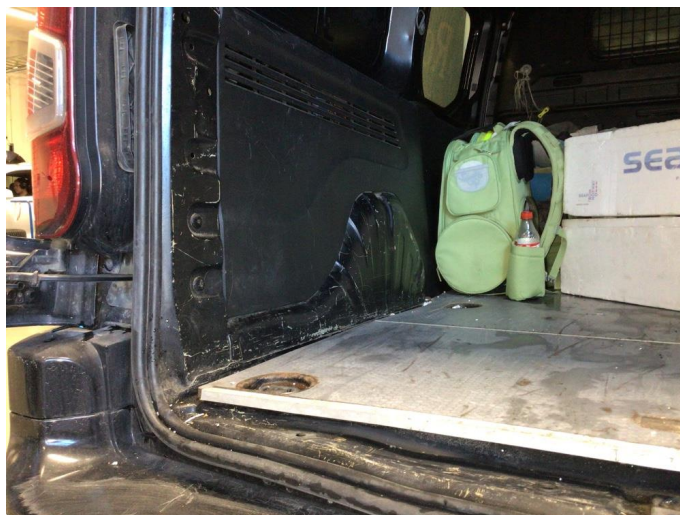
| Punkt | | Beskrivelse | Plassering |
|---|---|---|---|
| 1.5 | Skap/påbygg | Noe riper i varerom | |

1.5 Noe riper i varerom

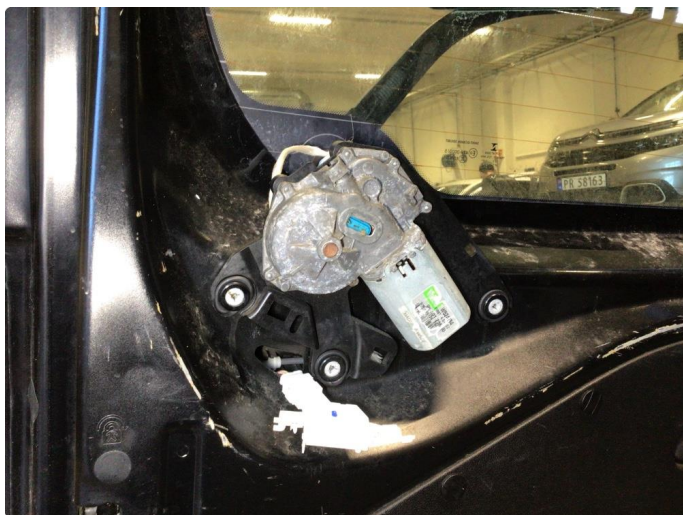
| Punkt | | Beskrivelse | Plassering |
|---|---|---|---|
| 1.6 | Vinduspussere/-spyler | Viskermotor til bakrute fungerer ikke | |

1.6 Viskermotor til bakrute fungerer ikke

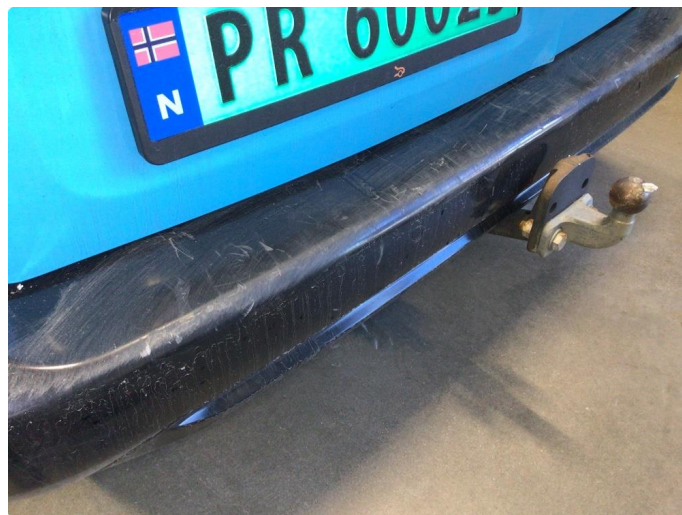
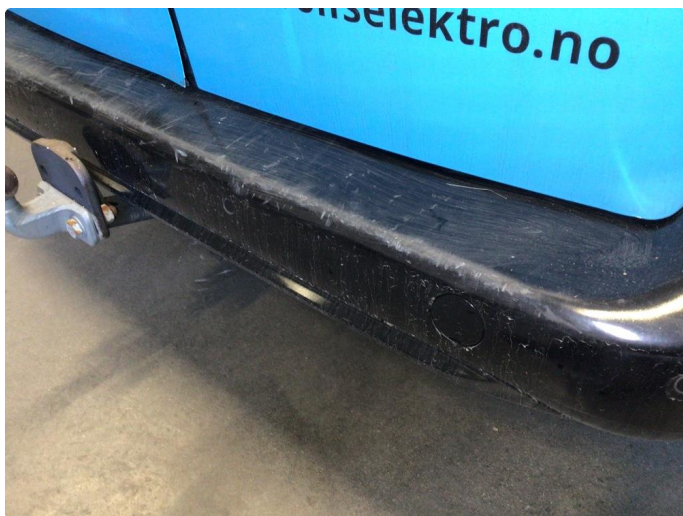
| Punkt | | Beskrivelse | Plassering |
|---|---|---|---|
| 1.7 | Støtfanger | Bakfanger inneholder noen bruksmerker ved innlastingssone | |

1.7 Bakfanger inneholder noen bruksmerker ved innlastingsone

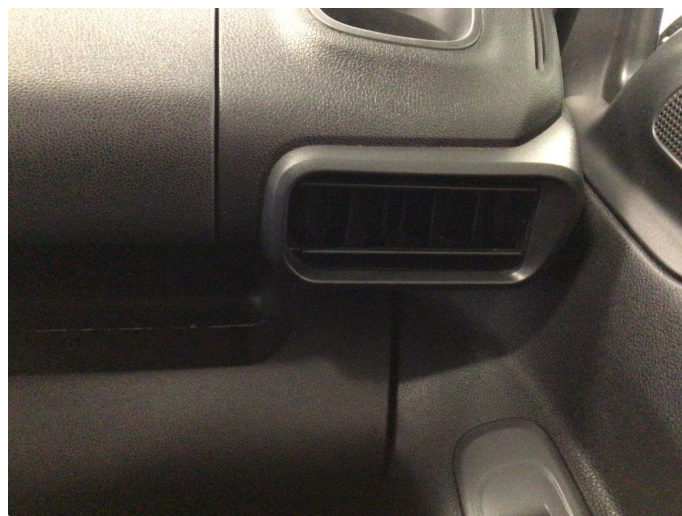
| Punkt | | Beskrivelse | Plassering |
|---|---|---|---|
| 2.1 | Dashbord | Mangler justeringsanordning til lufteventil høyre side | |

2.1 Mangler justeringsanordning til lufteventil høyre side
