VOLKSWAGEN ID.3 BAKHJULSDRIFT

TESTDATO: 03.03.2026

CHASSISNR: WVVZZZE1ZMP004881

NBF Tilstandsrapport er utarbeidet av Norges Bilbransjeforbund og Forbrukerrådet.

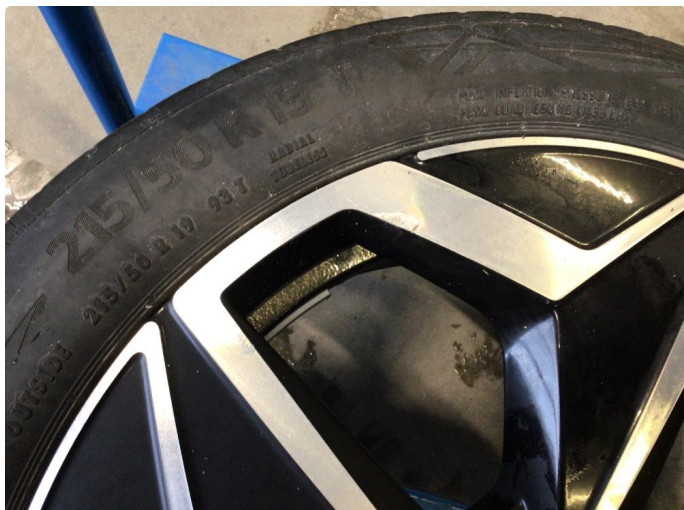
| Punkt | | Beskrivelse | Plassering |
|---|---|---|---|
| 1.1 | Dekk/Felger | Kantkjørt en sommerfelg | |

1.1 Kantkjørt en sommerfelg

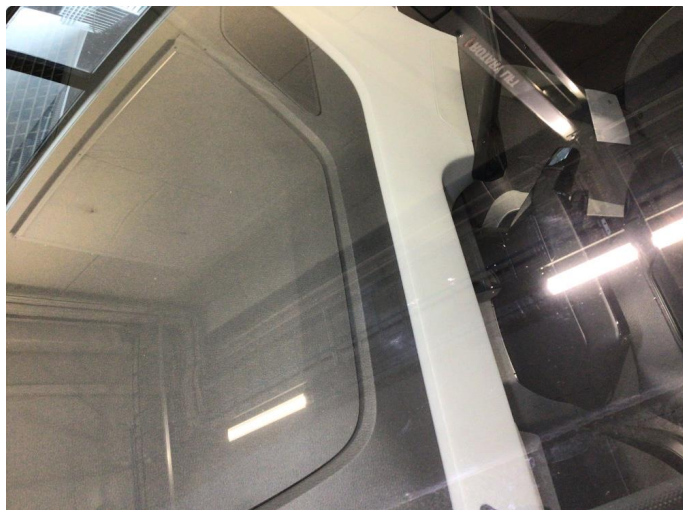
| Punkt | | Beskrivelse | Plassering |
|---|---|---|---|
| 1.2 | Frontvindu | Noe steinsprut på frontvindu | |

1.2 Noe steinsprut på frontvindu

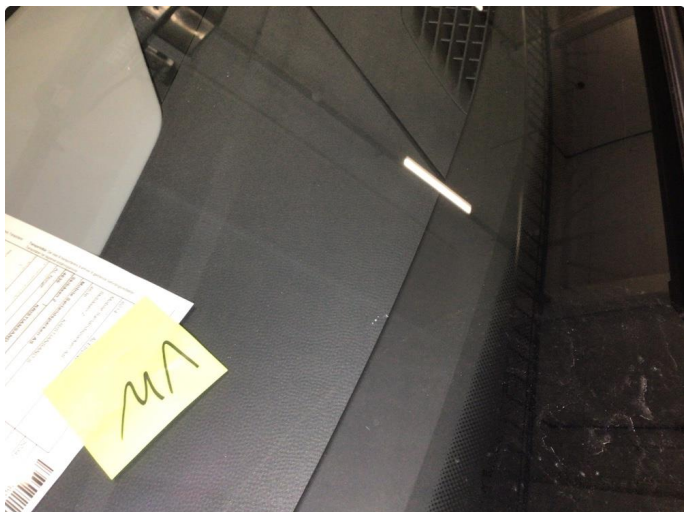
1.2 Noe steinsprut på frontvindu

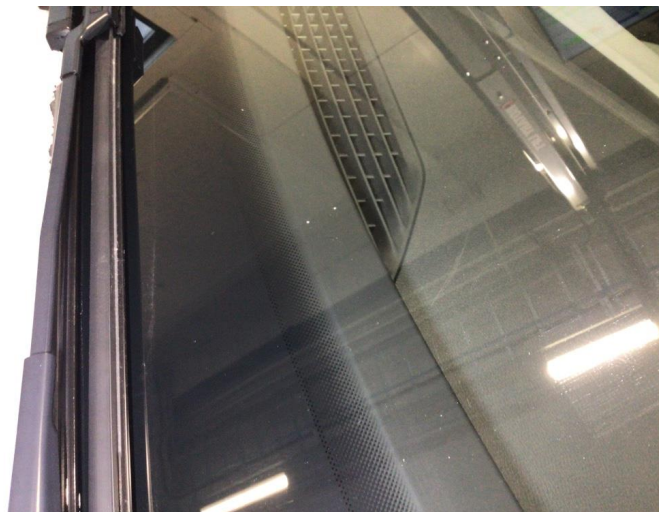
1.2 Noe steinsprut på frontvindu
