NISSAN LEAF FORHJULSDRIFT

TESTDATO: 04.03.2026

KODE: 1964092

NBF Tilstandsrapport er utarbeidet av Norges Bilbransjeforbund og Forbrukerrådet.

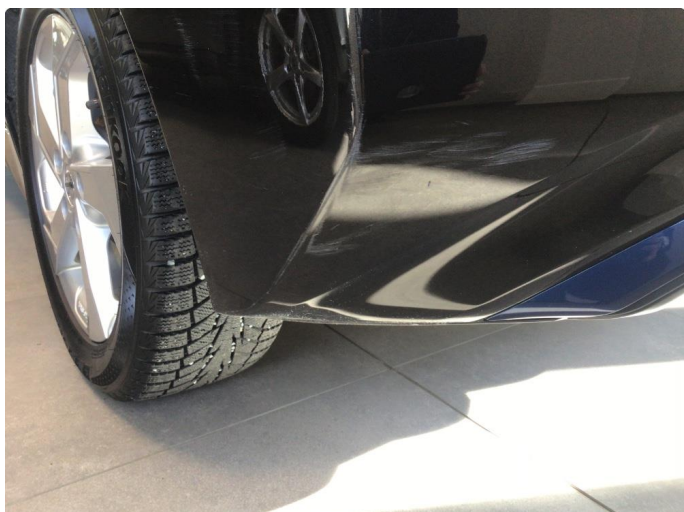
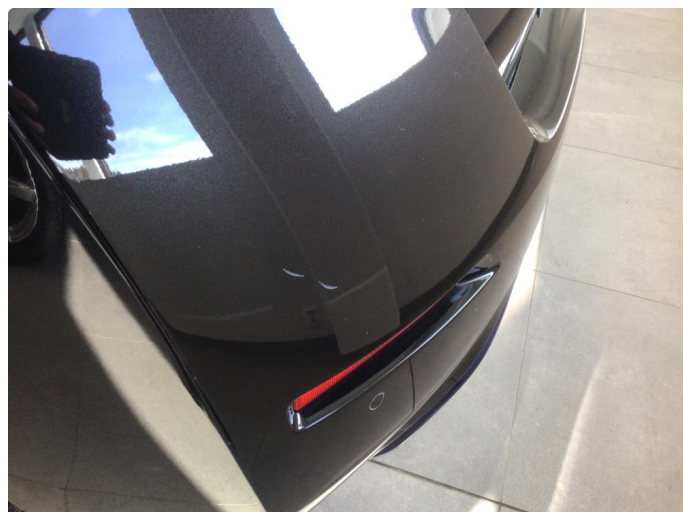
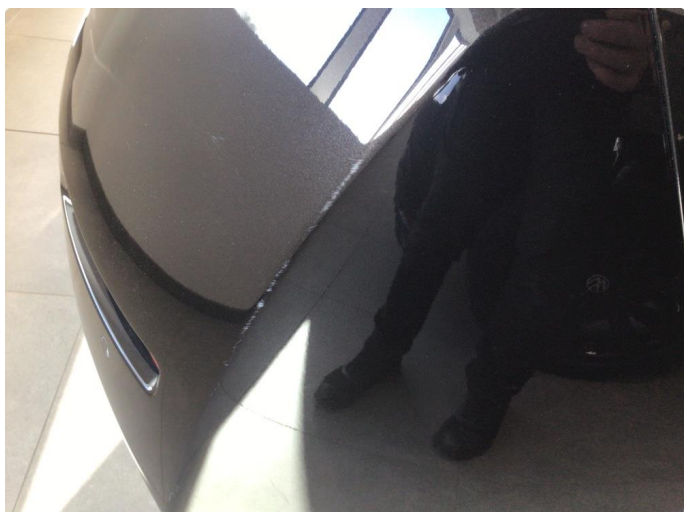
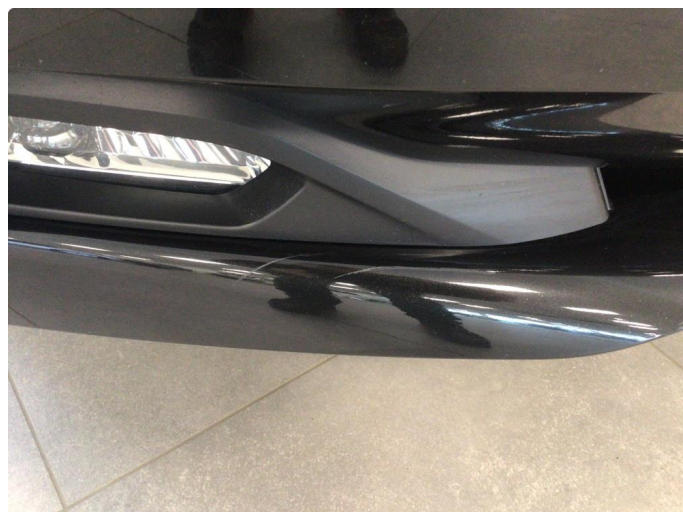
| Punkt | | Beskrivelse | Plassering |
|---|---|---|---|
| 1.1 | Lakk | Bruksmerker rundt på bil, deriblant noe riper på begge sider av bakfanger, dette anses som normal bruksslitasje | |

1.1 Bruksmerker rundt på bil, deriblant noe riper på begge sider av bakfanger, dette anses som normal bruksslitasje

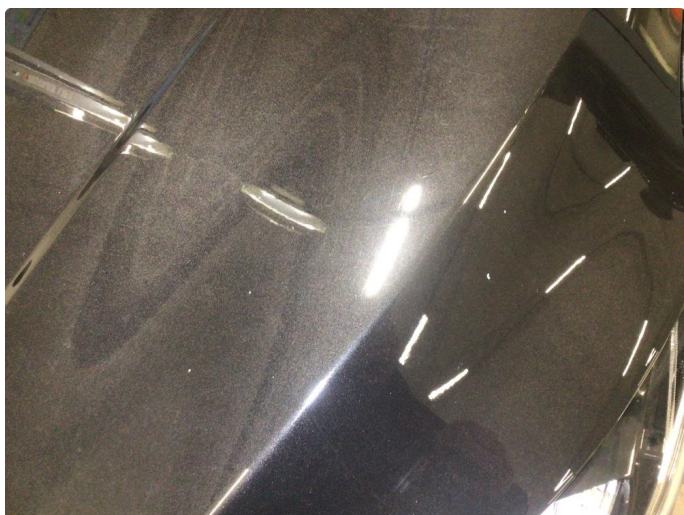
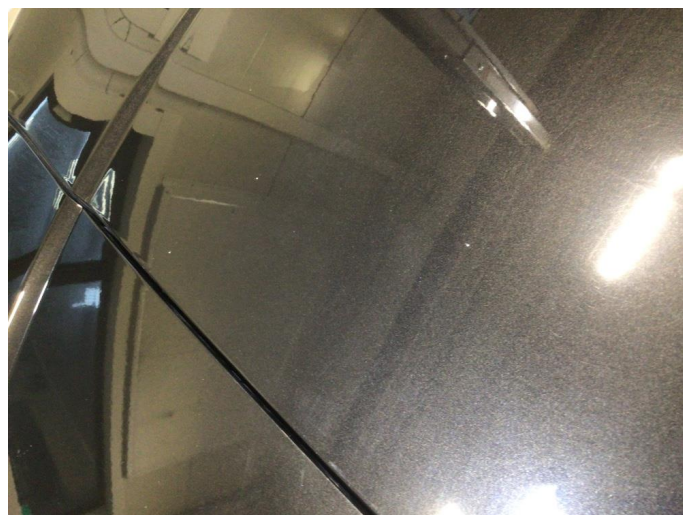
| Punkt | | Beskrivelse | Plassering |
|---|---|---|---|
| 1.2 | Panser | Noe steinsprut på panser | |

1.2 Noe steinsprut på panser

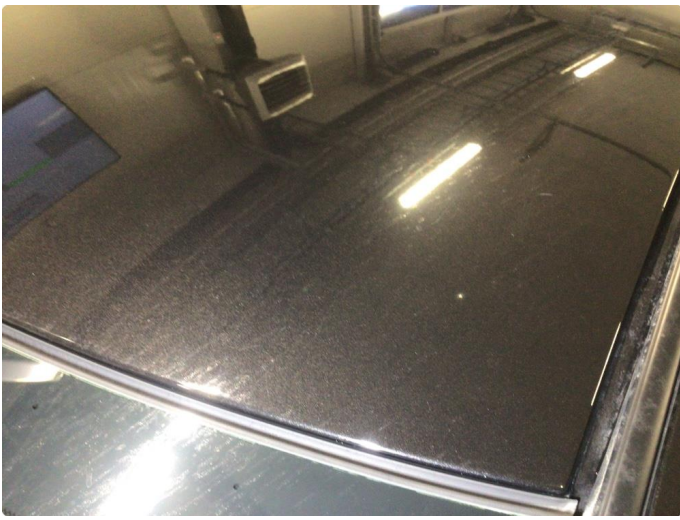
| Punkt | | Beskrivelse | Plassering |
|---|---|---|---|
| 1.3 | Tak | Noe steinsprut på tak | |

1.3 Noe steinsprut på tak
