# NAF Bruktbiltest

**Testdato**  
05.02.2026

| Modell | FOCUS | Motoreffekt | 85 kW |
| Registreringsnr. | TV85469 | Drivstofftype | Diesel |

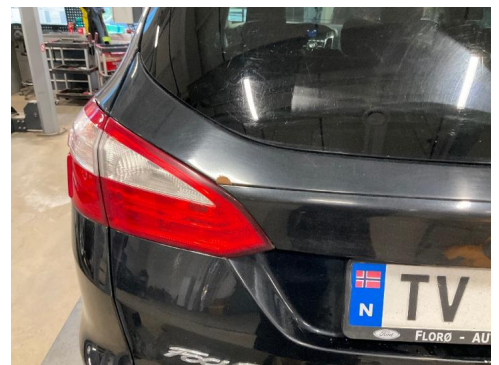
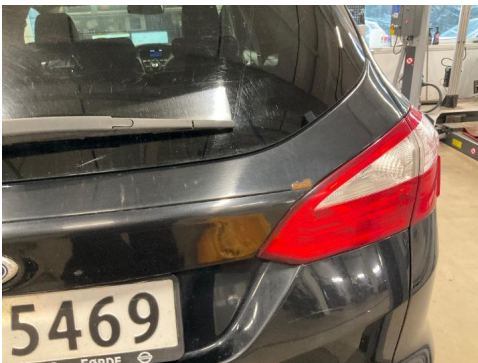
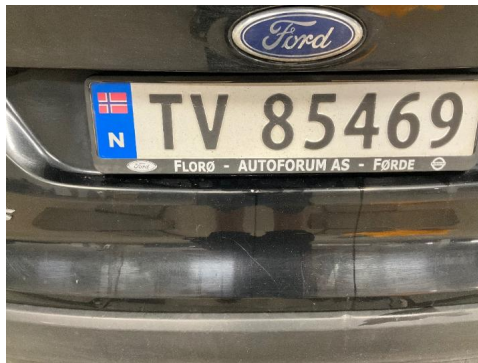
30. Bakluke

| Ref.Id | Repareres | Resultat | Beskrivelse |
|---|---|---|---|
| 86.12 | | Rustangrep: | Bakluke, Venstre bakskjerm, Høyre bakskjerm |
| 86.14 | | Steinsprut/lakksår | Høyre fordør, Bakluke |

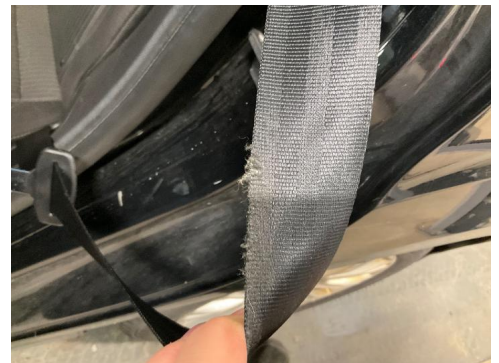
33. Bilbelte

| Ref.Id | Repareres | Resultat | Beskrivelse |
|---|---|---|---|
| 99.3 | Bilbelte | Slitt / skadet belte: | Venstre bak |

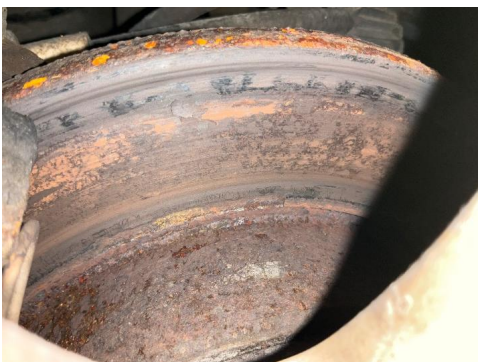
34. Bremseskiver

| Ref.Id | Repareres | Resultat | Beskrivelse |
|---|---|---|---|
| 6.10 | Bremseskiver | Rust på bremseskive: | Venstre bak, Høyre bak |
| 6.12 | | Stor rustskade på bremseskjold: | Venstre bak |

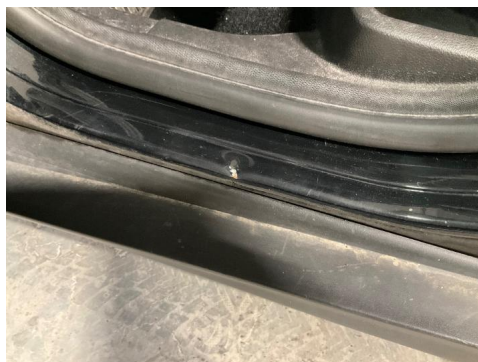
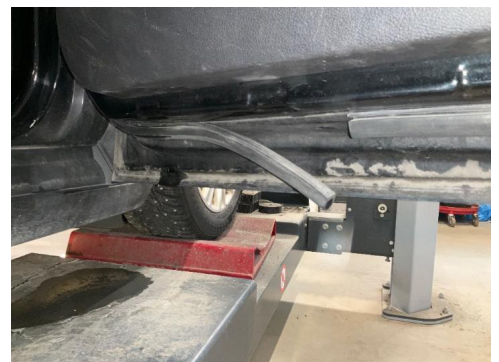
35. Døråpning

| Ref.Id | Repareres | Resultat | Beskrivelse |
|---|---|---|---|
| 97.1 | Døråpning | Sår eller skade: | Venstre bakdør |

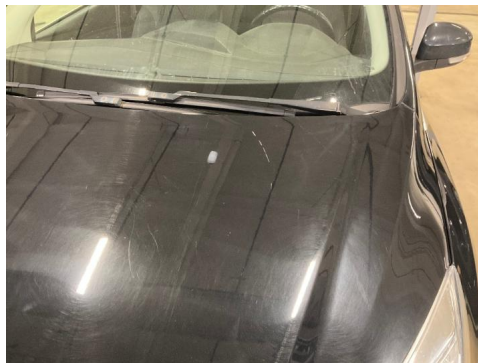
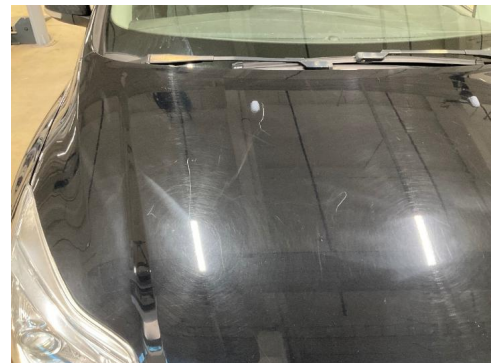
41. Panser

| Ref.Id | Repareres | Resultat | Beskrivelse |
|---|---|---|---|
| 86.3 | Lakk / karosseri utvendig | Lakkriper: | Venstre forskjerm, Støtfanger foran, Panser, Venstre fordør |

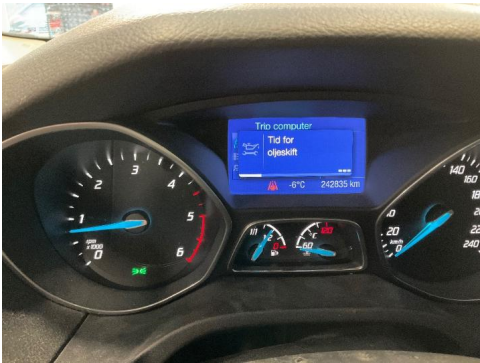
43. Service/ Dokum.

| Ref.Id | Repareres | Resultat | Beskrivelse |
|---|---|---|---|
| 4.1 | Service/ Dokum. | Iht. servicehefte/servicedokumentasjon er ikke alle servicer fulgt | Tid mellom servicer er overskredet, Kjørelengde mellom servicer er overskredet |

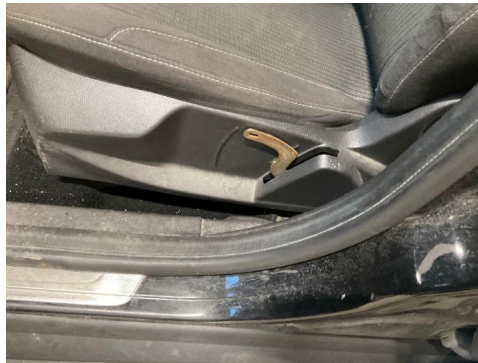
44. Seter

| Ref.Id | Repareres | Resultat | Beskrivelse |
|---|---|---|---|
| 98.5 | Seter | Feil med seteregulering/lås: | Venstre foran |

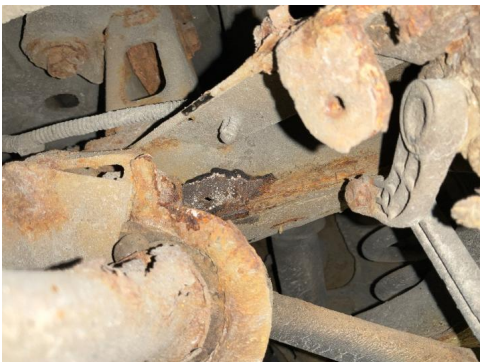
46. Travers

| Ref.Id | Repareres | Resultat | Beskrivelse |
|---|---|---|---|
| 80.6 | Travers | Rustskade i travers: | Midten bak |
