# NAF Bruktbiltest

**Testdato**  
25.02.2026

| Modell | SOUL | Motoreffekt | 150 kW |
| Registreringsnr. | EB52004 | Drivstofftype | Elektrisk |

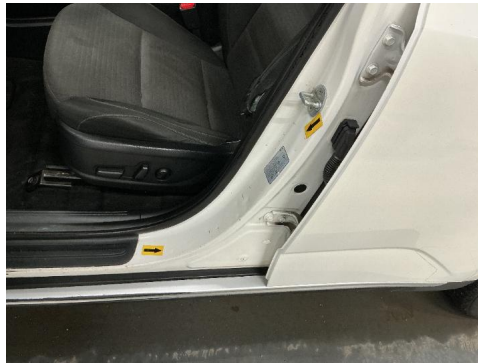
R 68. Døråpning

| Ref.Id | Opplysning | Resultat | Beskrivelse |
|---|---|---|---|
| 97.5 | Døråpning | Sår eller skade: | |

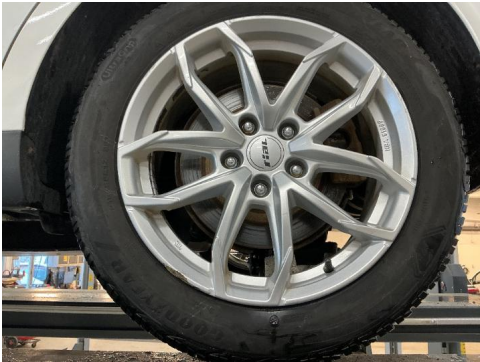
73. Felg

| Ref.Id | Repareres | Resultat | Beskrivelse |
|---|---|---|---|
| 66.3 | Felg | Skadet felg: | Venstre bak, Høyre bak, Høyre foran |

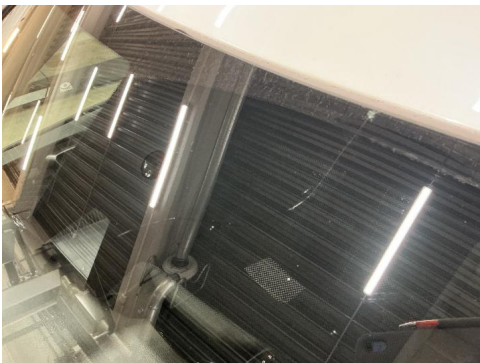
76. Frontrute

| Ref.Id | Repareres | Resultat | Beskrivelse |
|---|---|---|---|
| 81.4 | Frontrute | Sprekk i frontrute: <ul style="list-style-type: none"><li>• Reparasjonsmetode:Skift</li></ul> | |

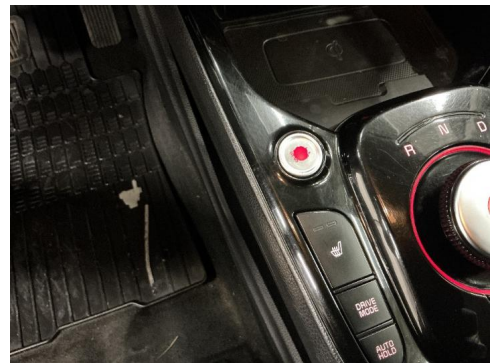
78. Interiør generelt

| Ref.Id | Repareres | Resultat | Beskrivelse |
|---|---|---|---|
| 103.4 | Interiør generelt | * Slitt start knapp. Emblem bak flasser. | |

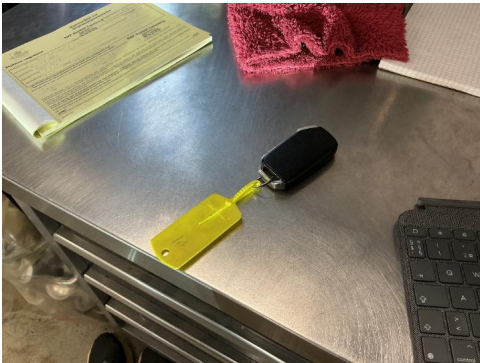
79. Nøkler / Utstyr

| Ref.Id | Repareres | Resultat | Beskrivelse |
|---|---|---|---|
| 3.3 | Nøkler / Utstyr | Nøkkel mangler 1 stk | |

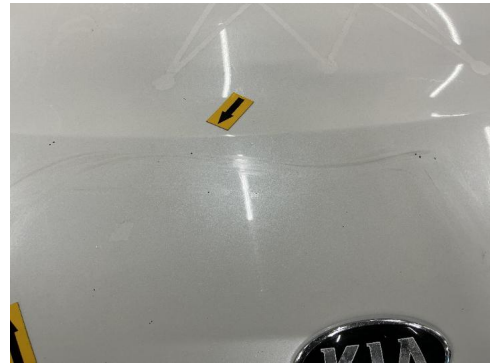
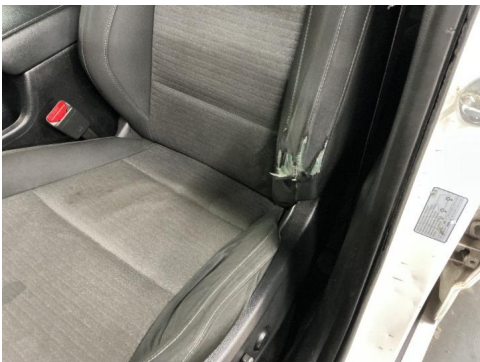
82. Seter

| Ref.Id | Repareres | Resultat | Beskrivelse |
|---|---|---|---|
| 98.3 | Seter | Hull/rift gjennom setetrekk: | Venstre foran |

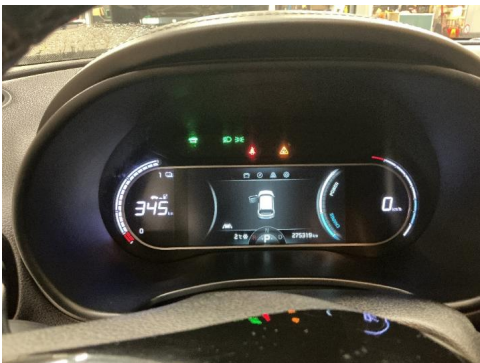
88. Varsellamper

| Ref.Id | Repareres | Resultat | Beskrivelse |
|---|---|---|---|
| 21.17 | Varsellamper | * Varsel meldinger og lamper se bilder. Varsler elektrisk feil. | |
