# NAF Bruktbiltest

**Testdato**  
26.02.2026

| Modell | Vivaro | Motoreffekt | 106 kW |
| Registreringsnr. | SE13087 | Drivstofftype | Diesel |

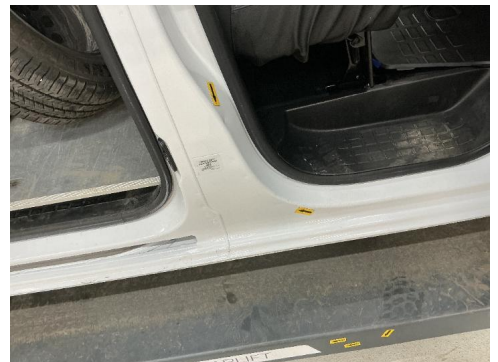
48. Døråpning

| Ref.Id | Opplysning | Resultat | Beskrivelse |
|---|---|---|---|
| 97.5 | Døråpning | Sår eller skade: | |

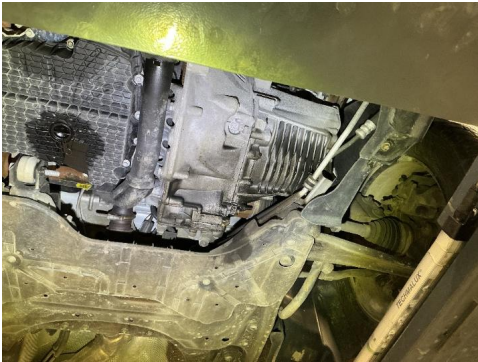
49. Girkasse (manuell)

| Ref.Id | Repareres | Resultat | Beskrivelse |
|---|---|---|---|
| 39.6 | Girkasse (manuell) | Oljelekkasje | |

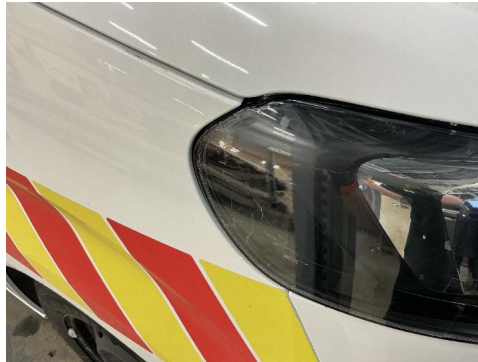
50. Lys

| Ref.Id | Repareres | Resultat | Beskrivelse |
|---|---|---|---|
| 17.4 | Lys | Skadet lyktelass: | Venstre nærlys |

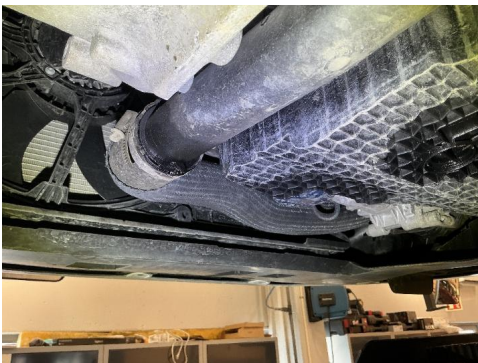
52. Utvendig tilstand motor

| Ref.Id | Repareres | Resultat | Beskrivelse |
|---|---|---|---|
| 28.1 | Utvendig tilstand motor | Oljelekkasje på motor - rengjør før nærmere kontroll | |
