# NAF Bruktbiltest

**Testdato**  
26.02.2026

| <b>Modell</b> | TRANSIT CUSTOM | <b>Motoreffekt</b> | 96 kW |
| <b>Registreringsnr.</b> | LJ82345 | <b>Drivstofftype</b> | Diesel |

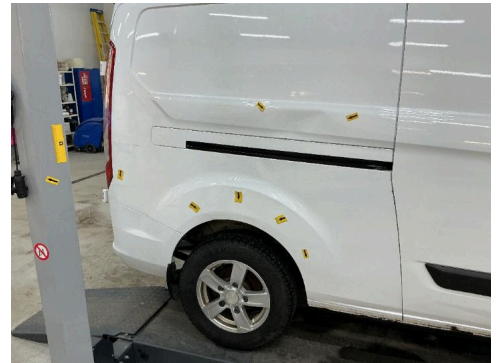
**R** 45. Høyre baksjerm

| Ref.Id | Opplysning | Resultat | Beskrivelse |
|---|---|---|---|
| 86.36 | Lakk / karosseri utvendig | * Div bruksslitasje se bilder. | |

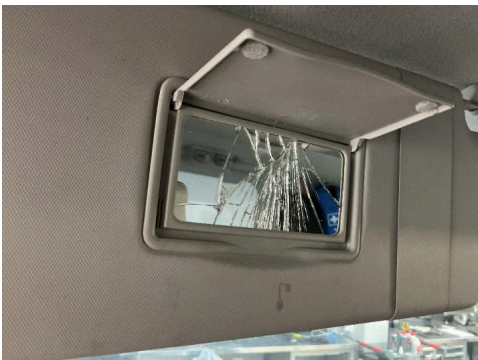
46. Solsjerm

| Ref.Id | Repareres | Resultat | Beskrivelse |
|---|---|---|---|
| 94.2 | Solskjerm | Skade på solskjerm: | Venstre |

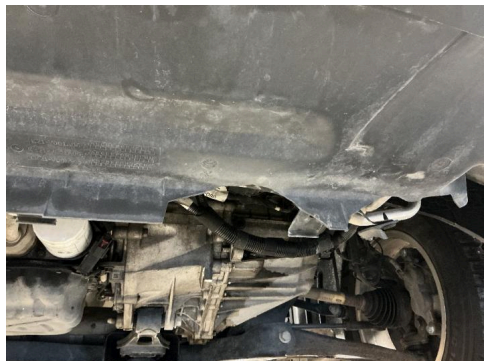
49. Underside

| Ref.Id | Repareres | Resultat | Beskrivelse |
|---|---|---|---|
| 88.2 | Underside | Skadet/løst plastdeksel: | |
