# NAF Bruktbiltest

**Testdato**  
25.02.2026

| Registreringsnr. | JD91176 | Drivstofftype | Diesel |
| Karosseritype | Pick-up | Registrert første gang | 14.06.2022 |

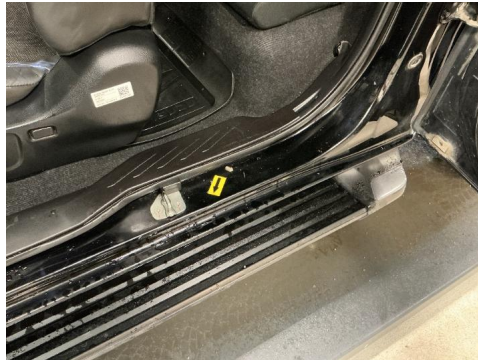
38. Døråpning

| Ref.Id | Repareres | Resultat | Beskrivelse |
|---|---|---|---|
| 97.5 | Døråpning | Sår eller skade: | |

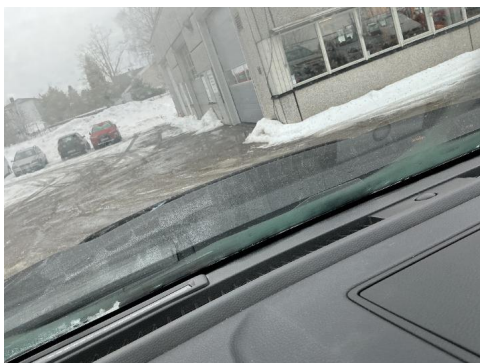
40. Frontrute

| Ref.Id | Repareres | Resultat | Beskrivelse |
|---|---|---|---|
| 81.4 | Frontrute | Sprekke i frontrute: <ul style="list-style-type: none"><li>• Reparasjonsmetode:Skift</li></ul> | |
| 81.9 | Frontrute | Noe steinsprut | |

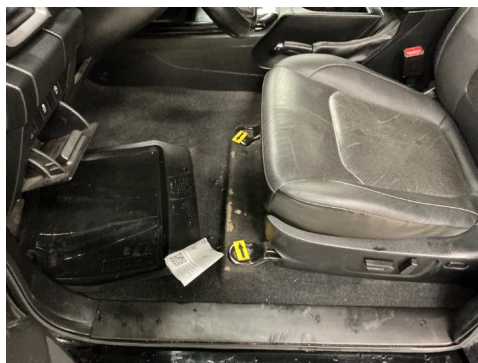
R 41. Gulvmatter/-teppe

| Ref.Id | Repareres | Resultat | Beskrivelse |
|---|---|---|---|
| 100.2 | Gulvmatter/-teppe | Skadet gulvteppe: | |

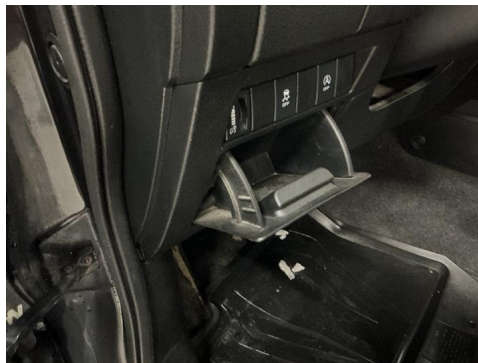
R 44. Interiør generelt

| Ref.Id | Repareres | Resultat | Beskrivelse |
|---|---|---|---|
| 103.4 | Interiør generelt | * Luke holder seg ikke lukket | |

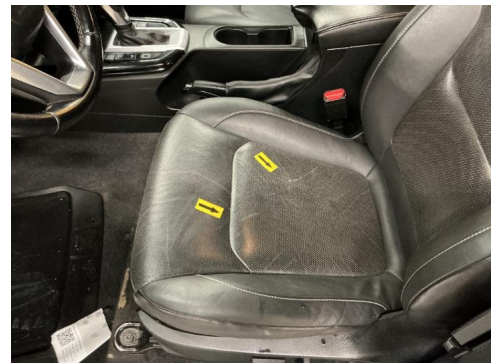
R 45. Seter

| Ref.Id | Repareres | Resultat | Beskrivelse |
|---|---|---|---|
| 98.3 | Seter | Hull/rift gjennom setetrekk: | Venstre foran |

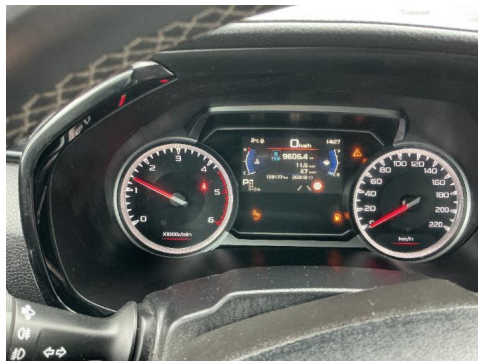
**R** 50. Varsellamper

| Ref.Id | Repareres | Resultat | Beskrivelse |
|---|---|---|---|
| 21.17 | Varsellamper | * Varsel lamper se bilde. | |
