# NAF Bruktbiltest

**Testdato**  
25.02.2026

| Modell | ZOE | Motoreffekt | 100 kW |
| Registreringsnr. | EF40203 | Drivstofftype | Elektrisk |

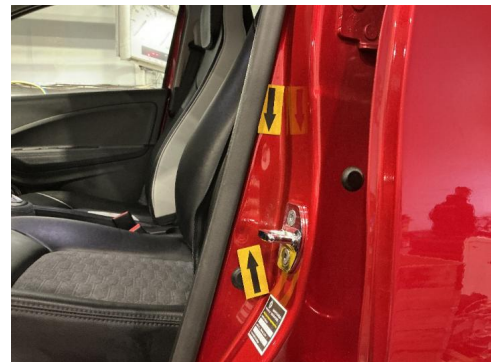
24. Døråpning

| Ref.Id | Repareres | Resultat | Beskrivelse |
|---|---|---|---|
| 97.1 | Døråpning | Sår eller skade: | Venstre fordør |

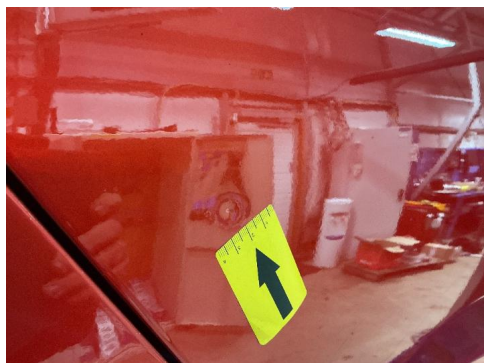
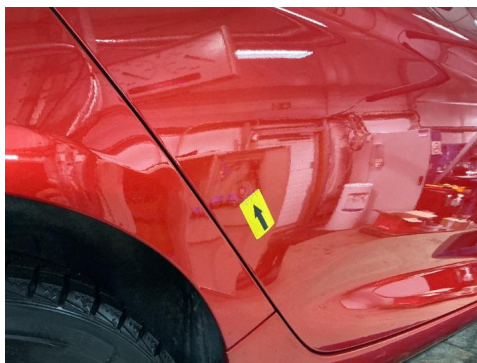
25. Høyre bakdør

| Ref.Id | Repareres | Resultat | Beskrivelse |
|---|---|---|---|
| 86.5 | Lakk / karosseri utvendig | Bulk (er): | Høyre bakdør |

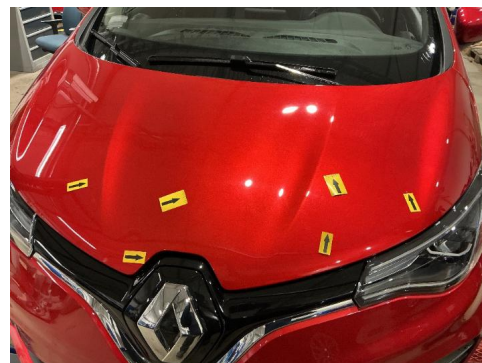
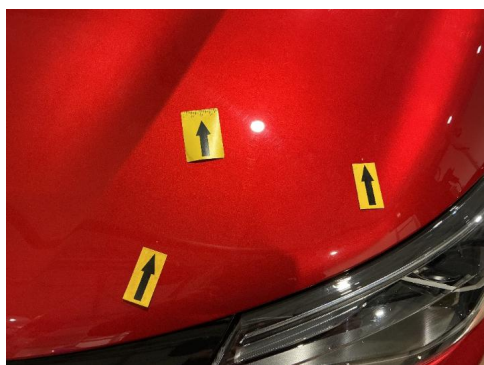
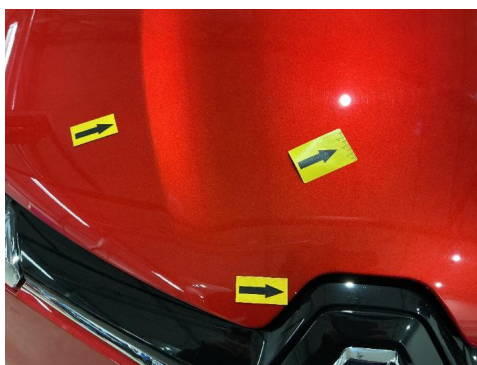
**R** 27. Panser

| Ref.Id | Repareres | Resultat | Beskrivelse |
|---|---|---|---|
| 86.14 | | Steinsprut/lakksår | Panser |
