# NAF Bruktbiltest

**Testdato**  
26.02.2026

| Bilmerke | Tesla | Motorstørrelse | - cm <sup>3</sup> |
| Modell | Model Y | Motoreffekt | 158 kW |

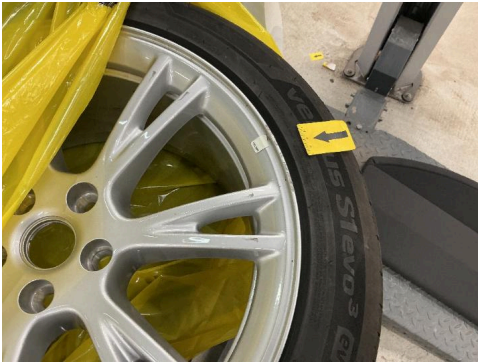
1. Ekstra hjulsett

| Ref.Id | Repareres | Resultat | Beskrivelse |
|---|---|---|---|
| 67.16 | Ekstra hjulsett | Skadet felg: | |

| Ref.Id | Opplysning | Resultat | Beskrivelse |
|---|---|---|---|
| 67.28 | Ekstra hjulsett | Ripe/slitasje | |
| 67.31 | | Dekk har lite mønsterdybde, tillatt men anbefales byttet: | |

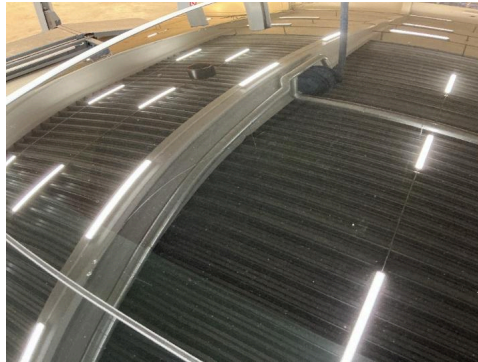
**R** 2. Takluke/Panoramatak

| Ref.Id | Repareres | Resultat | Beskrivelse |
|---|---|---|---|
| 85.1 | Takluke/Panoramatak | Skadet glass | Midtre |
