# NAF Bruktbiltest

**Testdato**  
26.02.2026

| Modell | PARTNER | Motoreffekt | 35 kW |
| Registreringsnr. | EL80211 | Drivstofftype | Elektrisk |

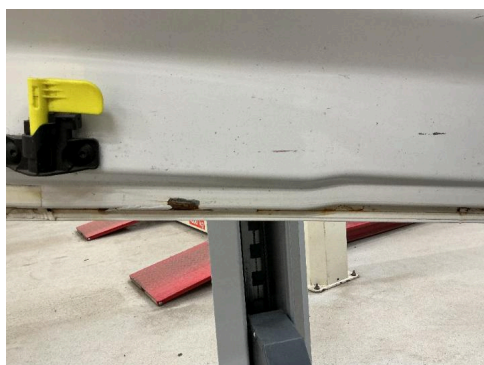
52. Bakluke

| Ref.Id | Opplysning | Resultat | Beskrivelse |
|---|---|---|---|
| 102.9 | Laste-/bagasjerom | * Bruksslitasje se bilder. | |

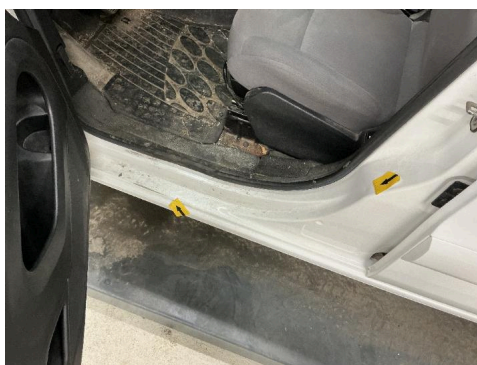
**R** 53. Døråpning

| Ref.Id | Opplysning | Resultat | Beskrivelse |
|---|---|---|---|
| 97.8 | Døråpning | * Bruksslitasje | |

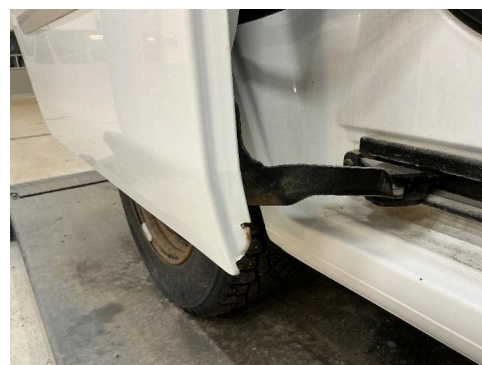
**R** 54. Høyre bakdør

| Ref.Id | Opplysning | Resultat | Beskrivelse |
|---|---|---|---|
| 86.36 | Lakk / karosseri utvendig | * Bruksslitasje. Tatt bilder av noen av avvikene. | |
