# NAF Bruktbiltest

**Testdato**  
26.02.2026

| Registreringsnr. | DN32634 | Drivstofftype | Diesel |
| Understellsnr. | WVGZZZ5NZAW059121 | Kjøretøygruppe | 101 |

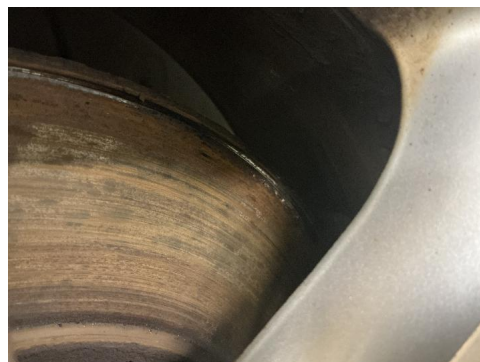
23. Bremseskive/klosser utvendig

| Ref.Id | Repareres | Resultat | Beskrivelse |
|---|---|---|---|
| 60.2 | Bremsekiver innvendig. | Slitt bremsekive: | Venstre foran, Høyre foran |
| 73.10 | Bremsekive/klosser utvendig | Slitt bremsekive: | Høyre foran, Venstre foran |

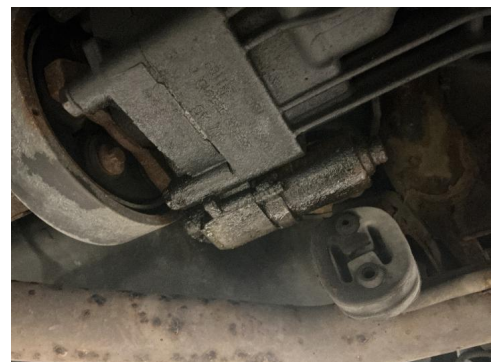
**R** 24. Differensial.

| Ref.Id | Repareres | Resultat | Beskrivelse |
|---|---|---|---|
| 54.1 | Differensial. | Oljelekkasje: | Bakre differensial |

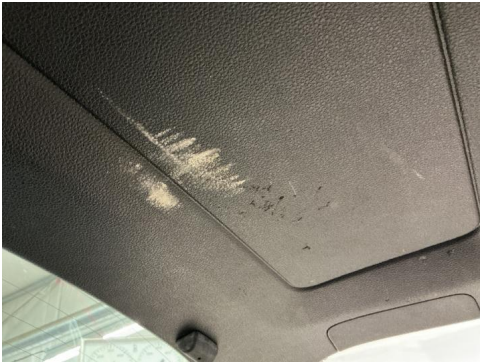
25. Dørtrekk.

| Ref.Id | Repareres | Resultat | Beskrivelse |
|---|---|---|---|
| 39.8 | Dørtrekk. | Liten skade i dørtrekk: | Bakluke/-dør |

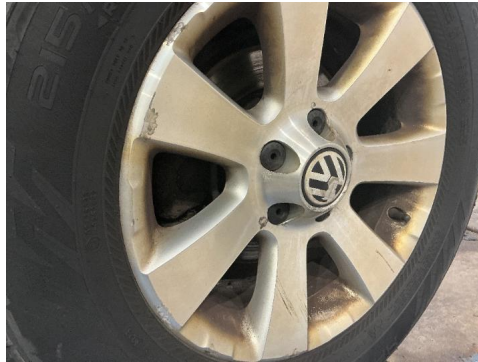
O 26. Felg.

| Ref.Id | Repareres | Resultat | Beskrivelse |
|---|---|---|---|
| 76.6 | Felg. | Vesentlig oksidering/rust | Høyre foran, Høyre bak, Venstre bak, Venstre foran |

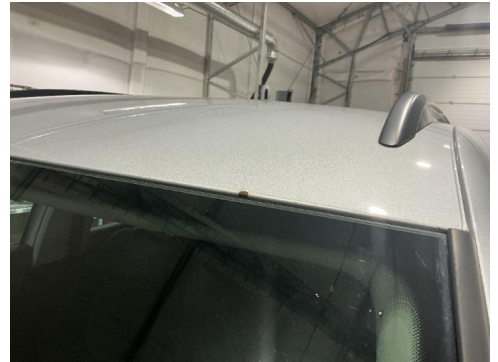
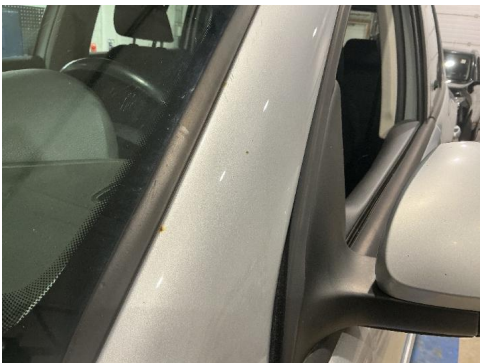
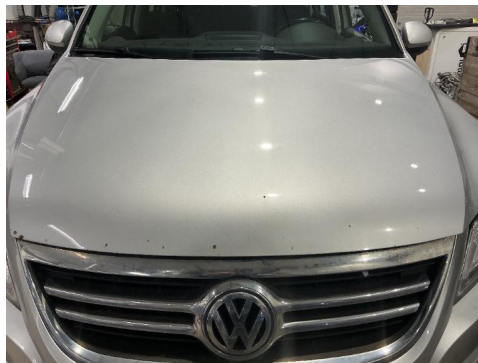
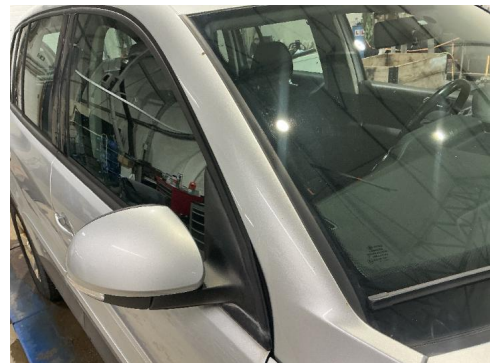
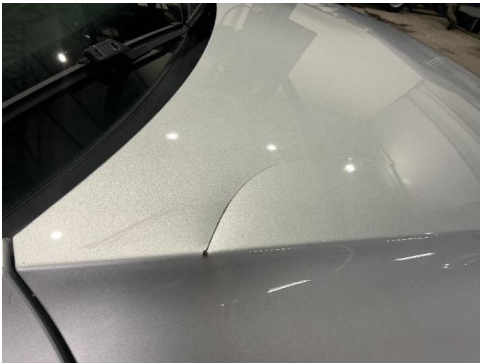
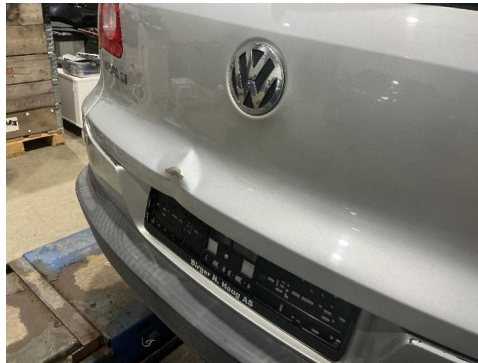
| Ref.Id | Repareres | Resultat | Beskrivelse |
|---|---|---|---|
| 50.2 | Lakk / karosseri utvendig. | Lakkriper: | Høyre baksjerm, Støtfanger bak, Høyre bakdør, Støtfanger foran |
| 50.3 | | Steinsprut/lakksår | Venstre A-stolpe, Høyre A-stolpe, Tak, Panser |
| 50.8 | | Bulk (er): | Venstre bakdør, Høyre fordør, Venstre fordør |
| 50.10 | | Skadet: | Bakluke, Støtfanger foran, Panser |

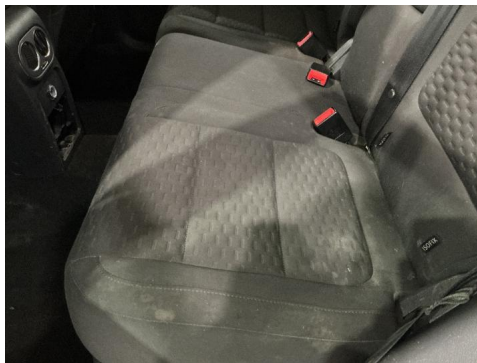
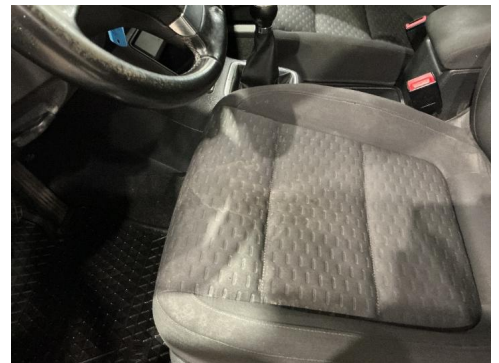
**R** 41. Seter.

| Ref.Id | Repareres | Resultat | Beskrivelse |
|---|---|---|---|
| 42.3 | Seter. | Misfarget/skittent: | Venstre foran, Venstre bak, Midten bak, Høyre bak, Høyre foran |

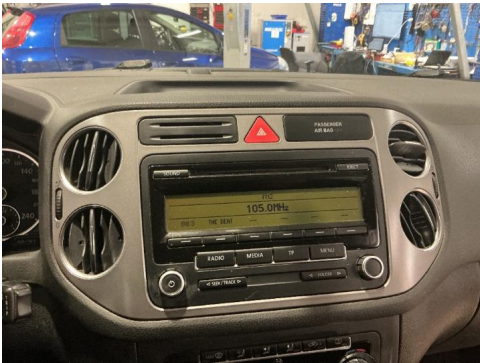
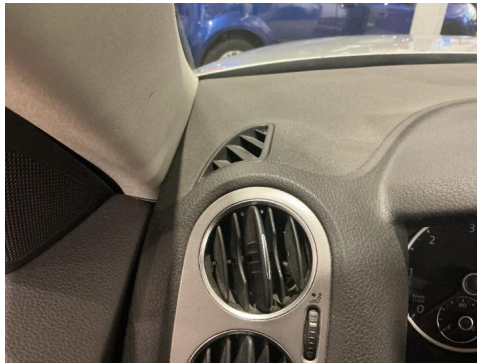
43. Varmeapparat / klimaanlegg (AC).

| Ref.Id | Repareres | Resultat | Beskrivelse |
|---|---|---|---|
| 18.3 | Varmeapparat / klimaanlegg (AC). | Luftdyse skadet: | Venstre foran, Midten foran |

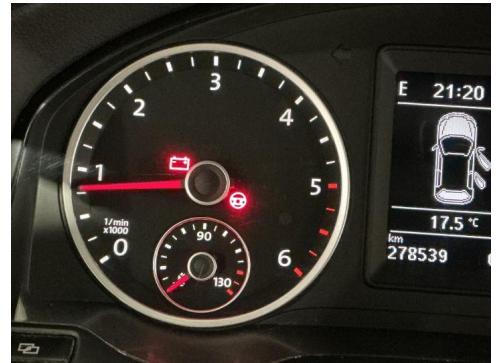
**R** 45. Varsellamper/ meldinger.

| Ref.Id | Repareres | Resultat | Beskrivelse |
|---|---|---|---|
| 6.1 | Varsellamper/ meldinger. | Varsellampe lyser, se bilde | |
