# NAF Bruktbiltest

**Testdato**  
25.02.2026

| Modell | Grand Cherokee | Motoreffekt | 184 kW |
| Registreringsnr. | BD89180 | Drivstofftype | Diesel |

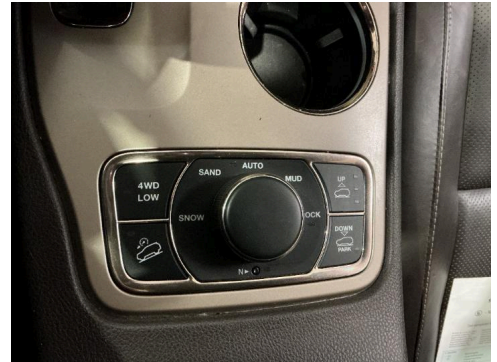
27. Dashbord /midtkonsoll.

| Ref.Id | Repareres | Resultat | Beskrivelse |
|---|---|---|---|
| 10.3 | Dashbord /midtkonsoll. | Hull/rift/flenge: | Dashbord |
| 10.4 | | * Knapper/brytere til offroadmodul virker ikke. | |

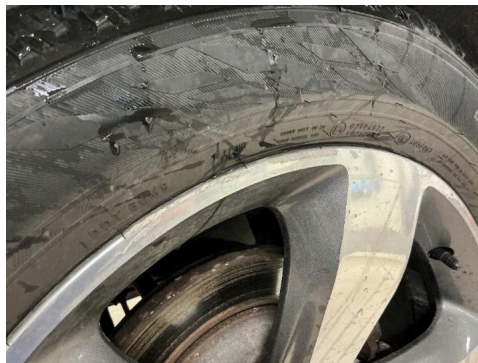
29. Felg.

| Ref.Id | Repareres | Resultat | Beskrivelse |
|---|---|---|---|
| 76.3 | Felg. | Vesentlig riper / hakk: | Høyre bak, Høyre foran |

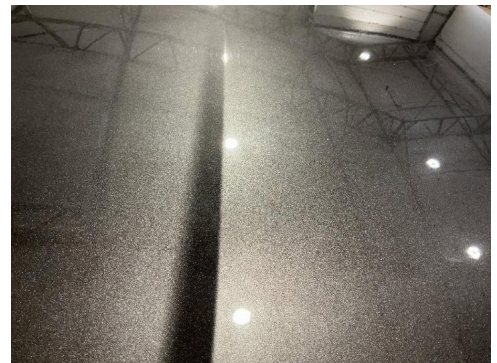
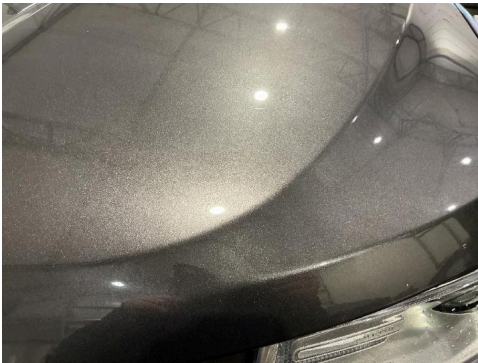
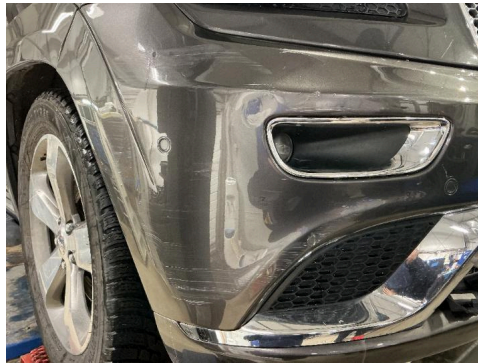
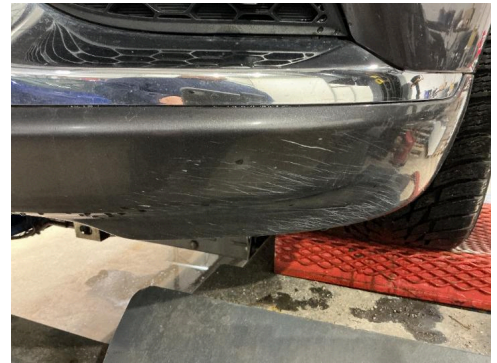
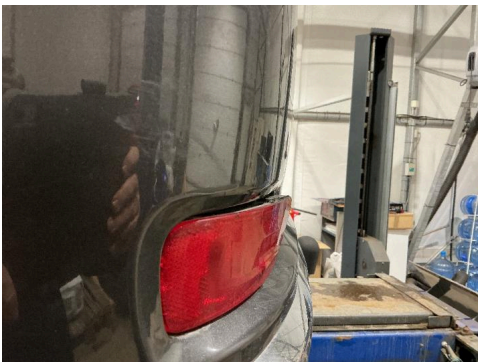
| Ref.Id | Repareres | Resultat | Beskrivelse |
|---|---|---|---|
| 50.2 | Lakk / karosseri utvendig. | Lakkriper: | Støtfanger foran, Støtfanger bak |
| 50.3 | | Steinsprut/lakksår | Panser |
| 50.17 | | * Gjenger/mutter til tauekrok er defekt, får ikke ut tauekrok. | |

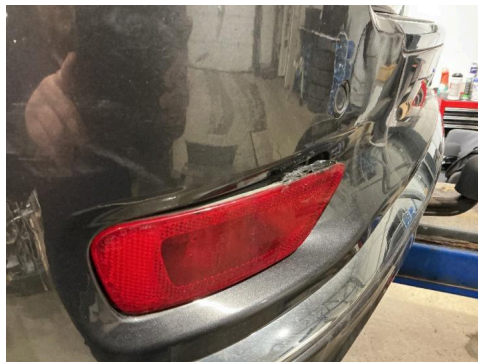
35. Lykter/lys - tilstand.

| Ref.Id | Repareres | Resultat | Beskrivelse |
|---|---|---|---|
| 26.5 | Lykter/lys - tilstand. | Skade på refleks: | Venstre side |

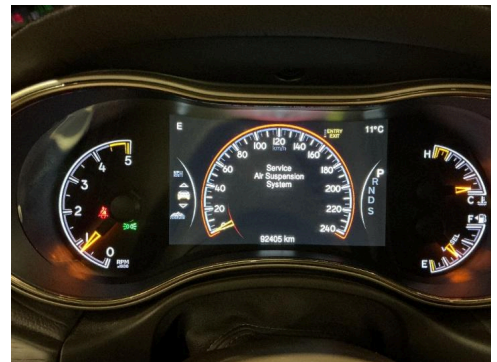
36. Varsellamper/ meldinger.

| Ref.Id | Repareres | Resultat | Beskrivelse |
|---|---|---|---|
| 6.1 | Varsellamper/ meldinger. | Varsellampe lyser, se bilde | |
