VOLKSWAGEN ID.3 BAKHJULSDRIFT

TESTDATO: 22.01.2026

KODE: 1896824

CHASSISNR: WVVZZZE1ZPP010419

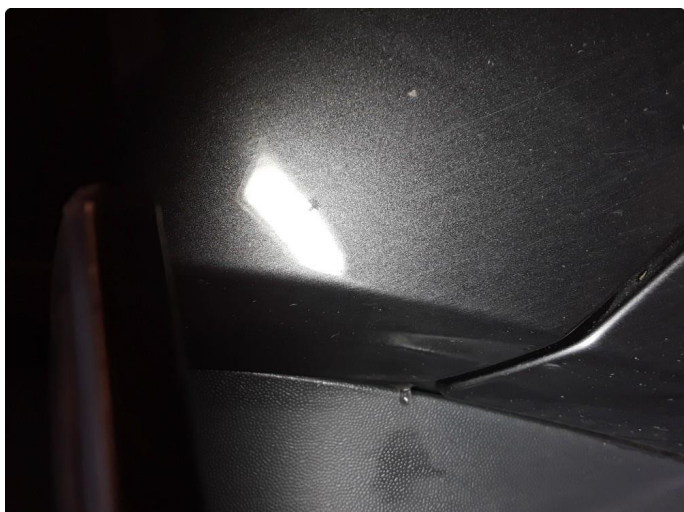
| Punkt | Beskrivelse | Plassering |
|---|---|---|
| 1.3 Dører | Liten steinsprut med korrosjon. | venstre bak |

1.3 Liten steinsprut med korrosjon.

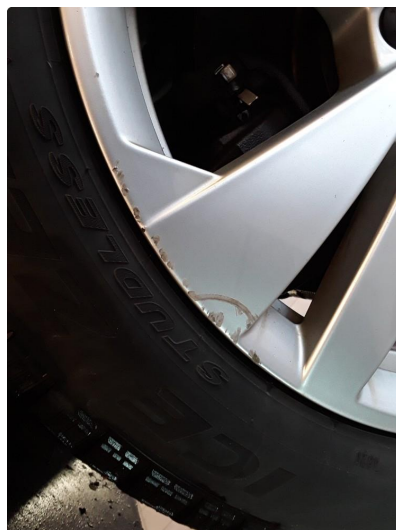
| Punkt | Beskrivelse | Plassering |
|---|---|---|
| 1.4 Dekk/Felger | Noe kantkjørt vinterfelg. | |

1.4 Noe kantkjørt vinterfelg.

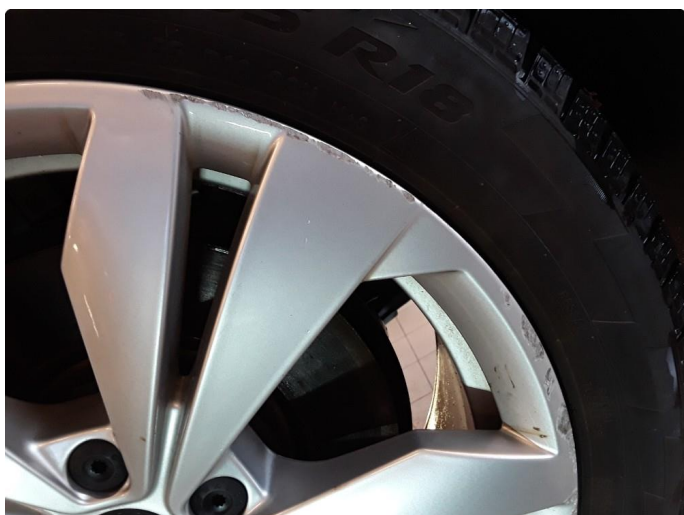
1.4 Noe kantkjørt vinterfelg.
