# NAF Bruktbiltest

**Testdato**  
19.02.2026

| Bilmerke | Volkswagen | Motorstørrelse | 1598 cm <sup>3</sup> |
| Modell | PASSAT | Motoreffekt | 88 kW |

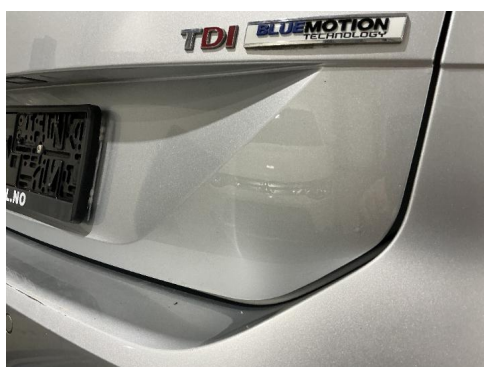
| Ref.Id | Repareres | Resultat | Beskrivelse |
|---|---|---|---|
| 86.4 | | Lakkblærer | Bakluke |

28. Bakluke

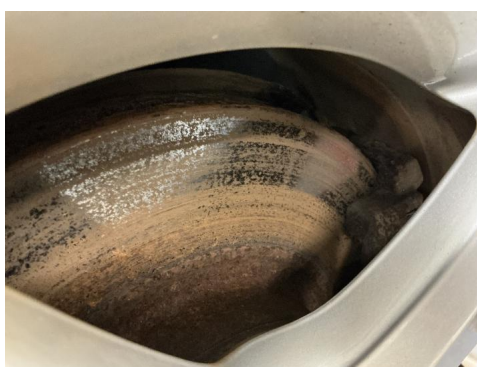
| Ref.Id | Repareres | Resultat | Beskrivelse |
|---|---|---|---|
| 6.10 | Bremseskiver | Rust på bremseskive: | Venstre foran, Høyre foran, Venstre bak, Høyre bak |

**R** 29. Bremseskiver

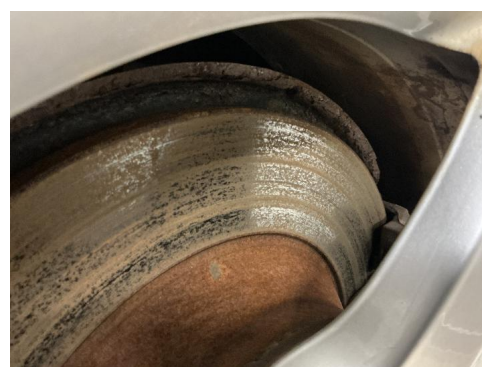
**R** 30. Bremseskiver

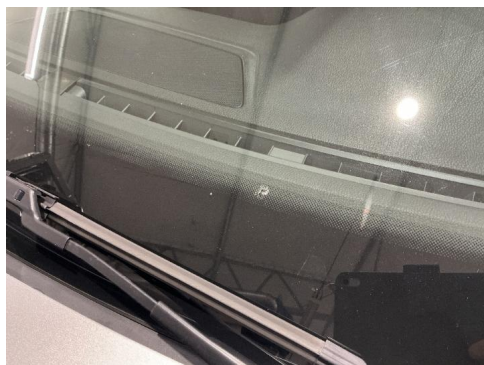
| Ref.Id | Repareres | Resultat | Beskrivelse |
|---|---|---|---|
| 81.2 | Frontrute | En eller flere steinsprutrosetter som ikke er utbedret <ul style="list-style-type: none"><li>Reparasjonsmetode:Skift</li></ul> | |

31. Frontrute

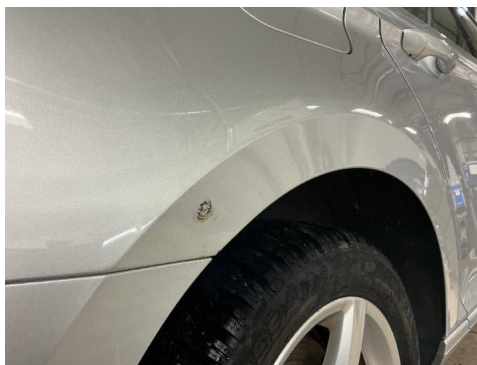
| Ref.Id | Repareres | Resultat | Beskrivelse |
|---|---|---|---|
| 86.1 | Lakk / karosseri utvendig | Mangelfull kvalitet på replakkering: | Høyre bakskjerm |

**R** 32. Høyre baksjerm

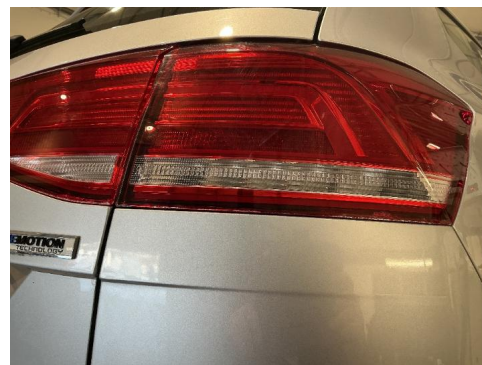
| Ref.Id | Repareres | Resultat | Beskrivelse |
|---|---|---|---|
| 17.7 | Lys | Kraketert lykteglass | Venstre baklys, Høyre baklys |

**R** 33. Lys

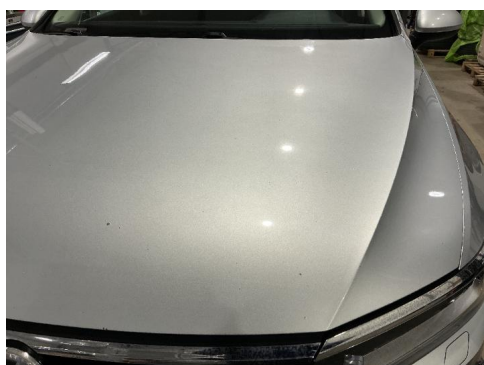
| Ref.Id | Repareres | Resultat | Beskrivelse |
|---|---|---|---|
| 86.14 | | Steinsprut/lakksår | Panser, Venstre fordør |

34. Panser

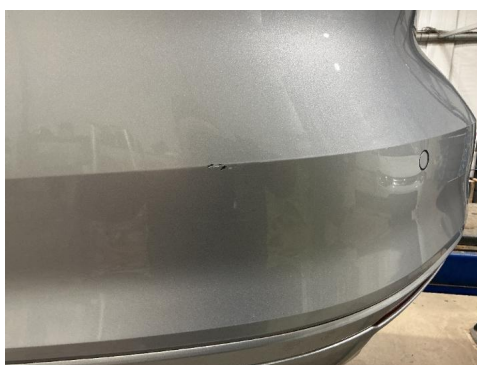
| Ref.Id | Repareres | Resultat | Beskrivelse |
|---|---|---|---|
| 86.3 | | Lakkriper: | Støtfanger bak |

**R** 35. Støtfanger bak

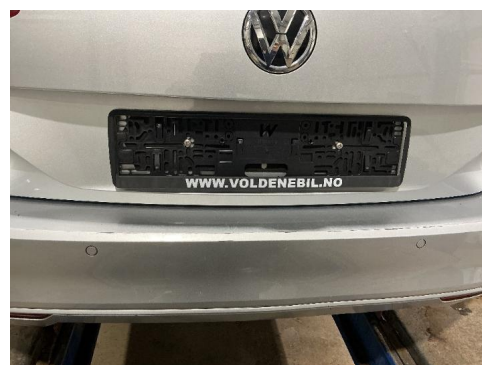
**R** 36. Støtfanger bak

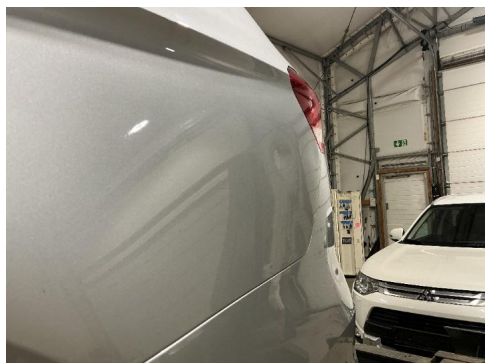
| Ref.Id | Repareres | Resultat | Beskrivelse |
|---|---|---|---|
| 86.6 | | Bulk (er): | Venstre bakskjerm |

37. Venstre bakskjerm

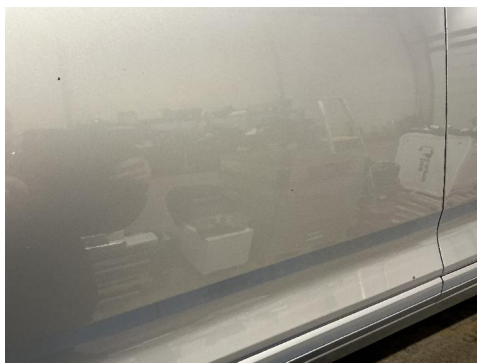
**R** 38. Venstre fordør
