SKODA SUPERB FORHJULSDRIFT

BE23841

CHASSISNR: TMBJW9NP8L7049858

NBF Tilstandsrapport er utarbeidet av Norges Bilbransjeforbund og Forbrukerrådet.

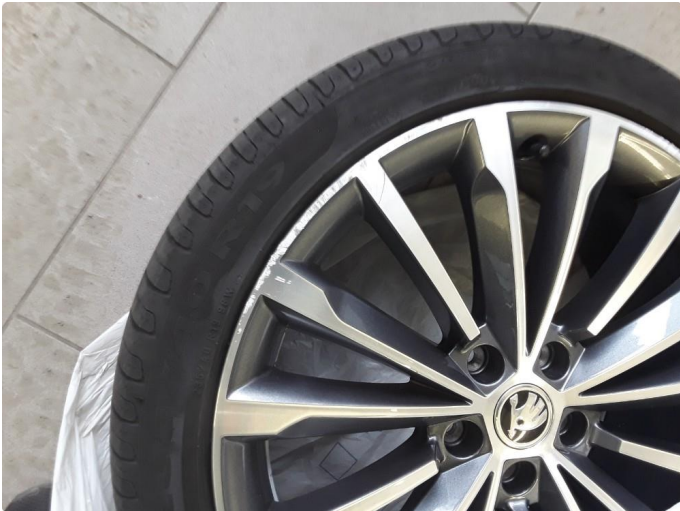
| Punkt | Beskrivelse | Plassering |
|---|---|---|
| 1.1 Dekk/Felger | To sommerfelger litt kantkjørt | |

1.1 To sommerfelger litt kantkjørt

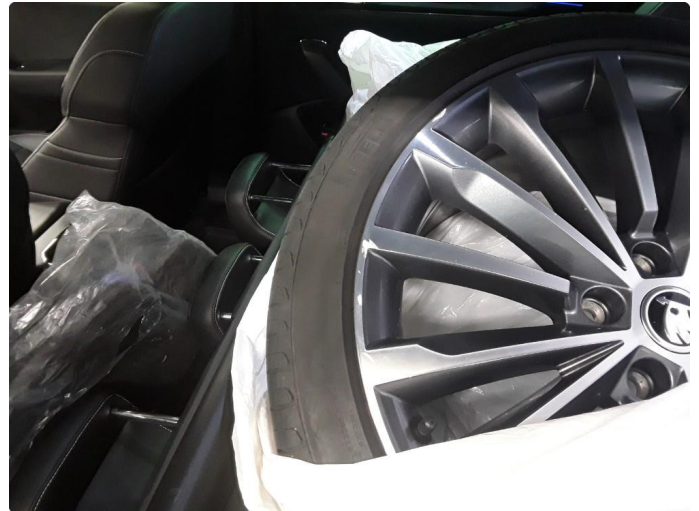
1.1 To sommerfelger litt kantkjørt

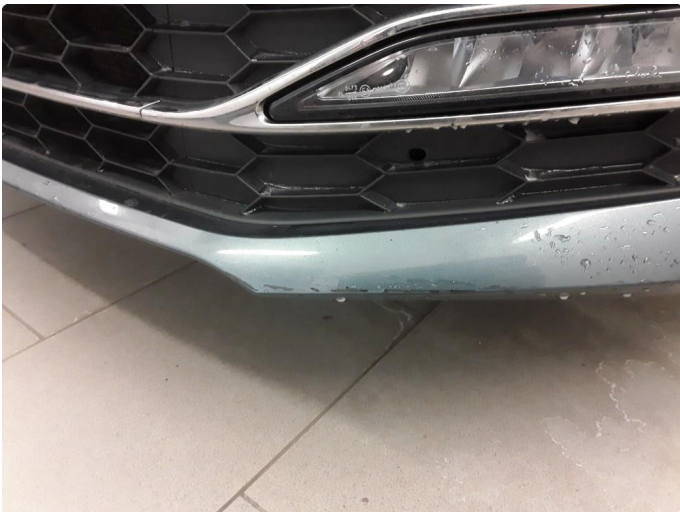
| Punkt | Beskrivelse | Plassering |
|---|---|---|
| 1.2 Støtfanger | Litt riper nederst fanger foran venstre side | |

1.2 Litt riper nederst fanger foran venstre side

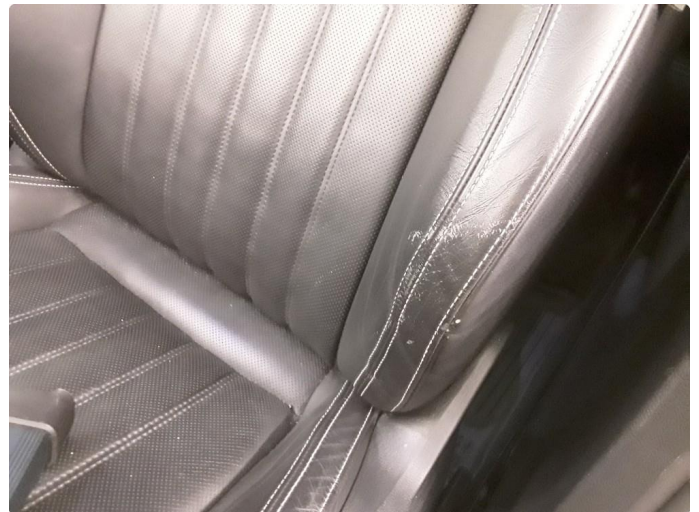
| Punkt | Beskrivelse | Plassering |
|---|---|---|
| 2.1 Seter | Litt slitasje fører sete, rygg venstre siden | |

2.1 Litt slitasje fører sete, rygg venstre siden
