# NAF Bruktbiltest

| Bilmerke | Volvo | Motorstørrelse | 1969 cm <sup>3</sup> |
| Modell | XC90 | Motoreffekt | 228 kW |
| Registreringsnr. | LJ84677 | Drivstofftype | Bensin |

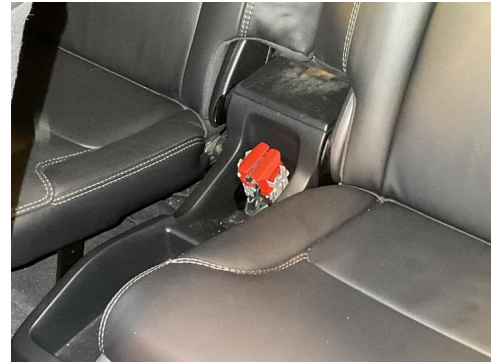
| Ref.Id | Opplysning | Resultat | Beskrivelse |
|---|---|---|---|
| 99.12 | Bilbelte | Deksel mangler: | Venstre side bakerst, Høyre side bakerst |

27. Bilbelte

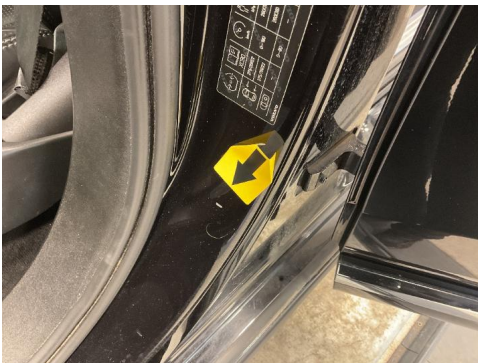
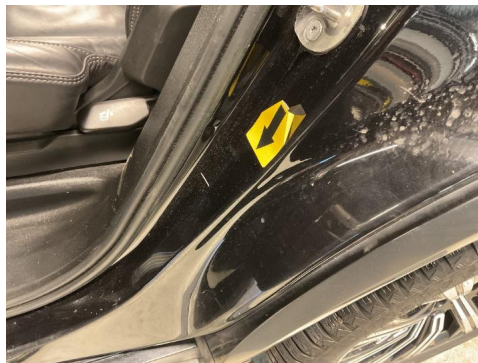
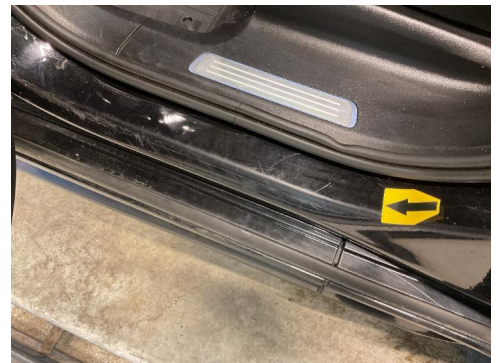
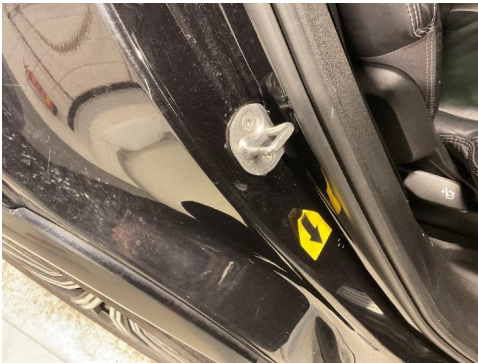
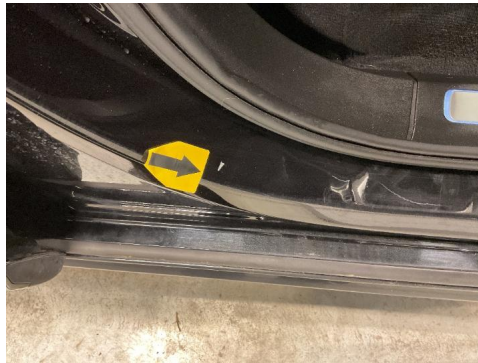
| Ref.Id | Repareres | Resultat | Beskrivelse |
|---|---|---|---|
| 97.1 | Døråpning | Sår eller skade: | Venstre fordør, Høyre fordør, Venstre bakdør, Høyre bakdør |

28. Døråpning

29. Døråpning

30. Døråpning

31. Døråpning

32. Døråpning

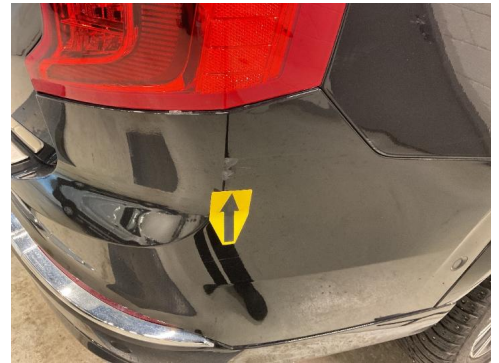
| Ref.Id | Repareres | Resultat | Beskrivelse |
|---|---|---|---|
| 86.3 | Lakk / karosseri utvendig | Lakkriper: | Støtfanger bak |

| Ref.Id | Opplysning | Resultat | Beskrivelse |
|---|---|---|---|
| 86.21 | Lakk / karosseri utvendig | Diverse småbulker/lakkriper | |

33. Lakk / karosseri utvendig
