# NAF Bruktbiltest

**Testdato**  
20.02.2026

| Modell | 1500 RAM CREW CAB<br>4X4 | Motoreffekt | 184 kW |
| Registreringsnr. | BP71644 | Drivstofftype | Bensin |

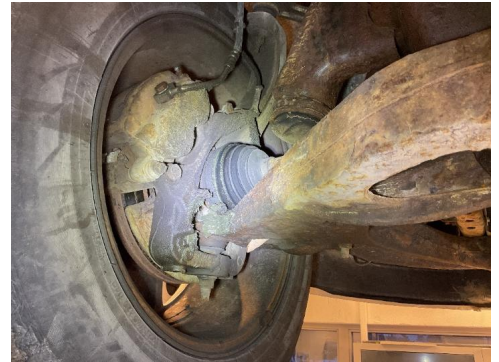
27. Drivaksler

| Ref.Id | Repareres | Resultat | Beskrivelse |
|---|---|---|---|
| 42.1 | Drivaksler | Defekt gummimansjett: | Venstre ytre foran |

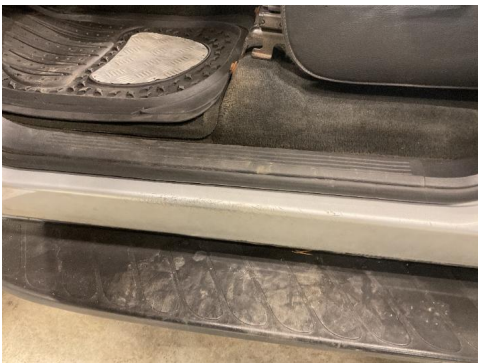
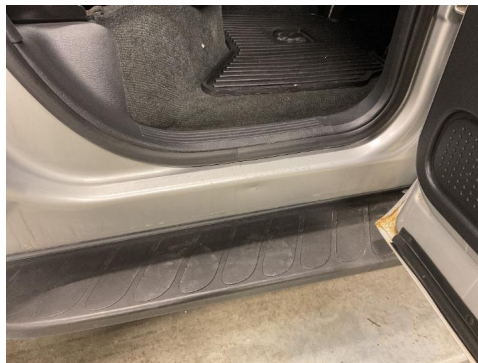
28. Døråpning

| Ref.Id | Repareres | Resultat | Beskrivelse |
|---|---|---|---|
| 97.1 | Døråpning | Sår eller skade: | Venstre fordør, Høyre bakdør |

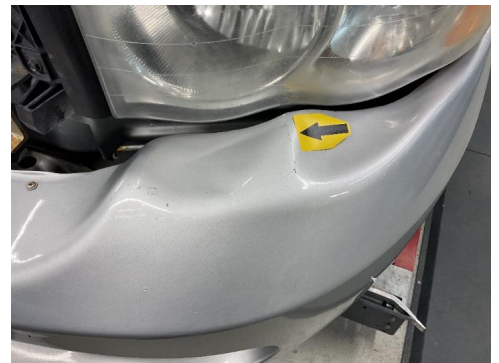
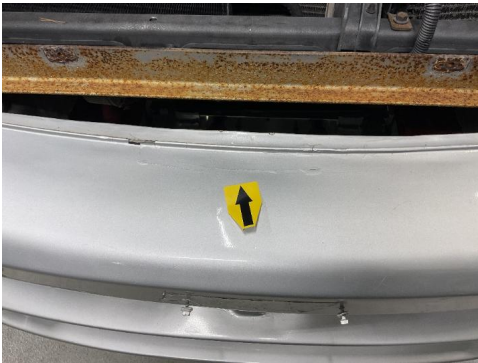
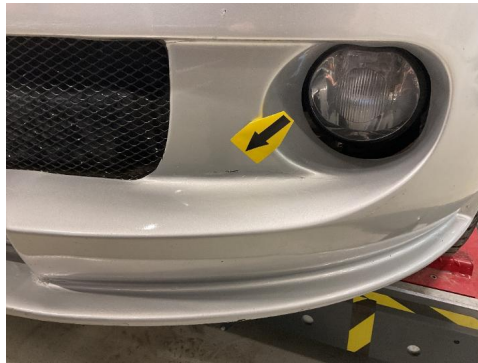
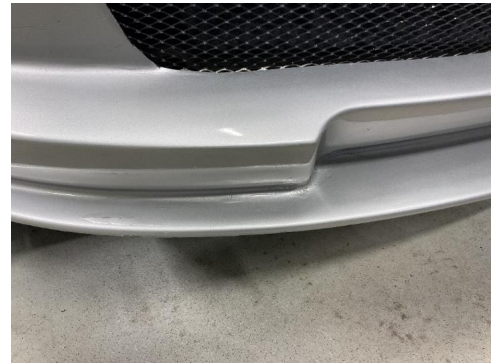
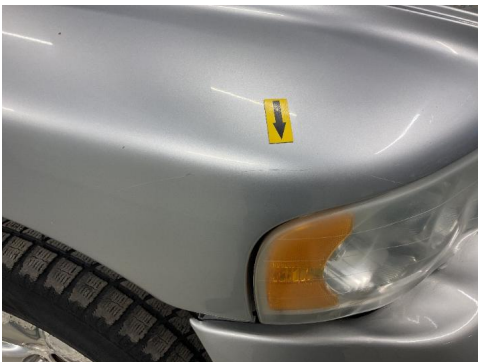
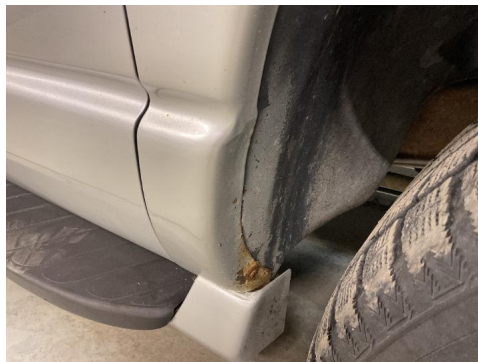
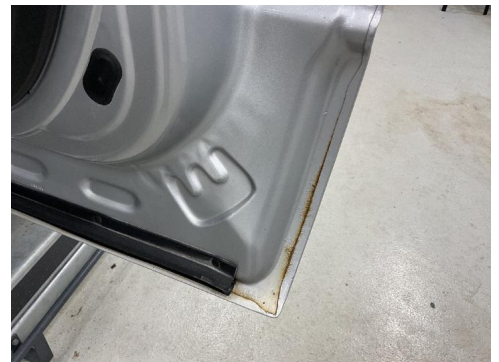
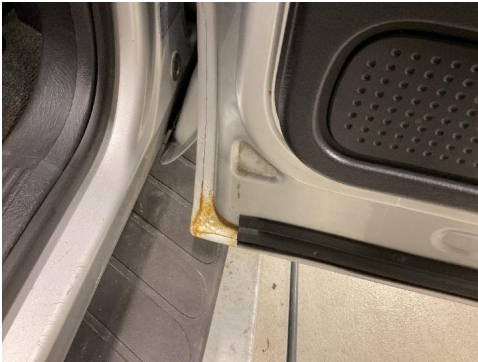
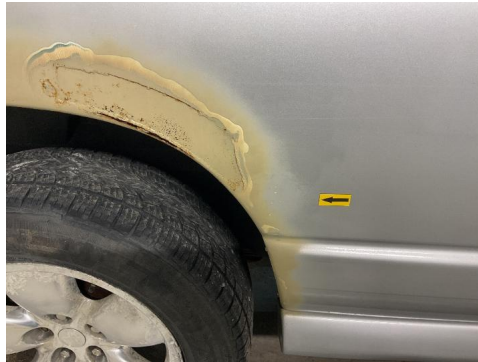
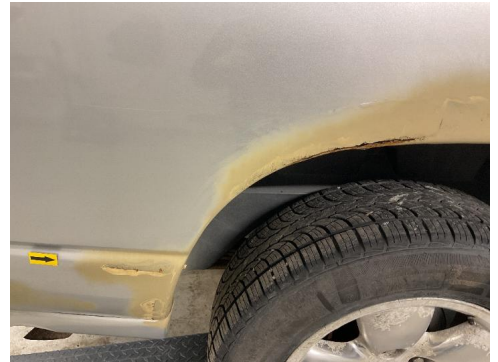
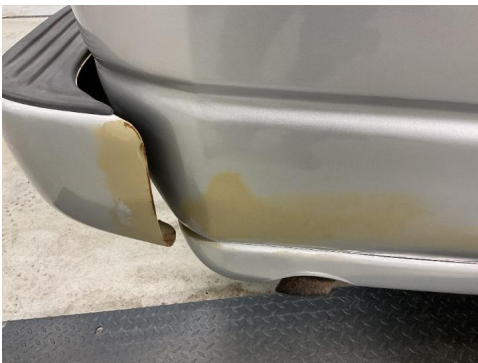
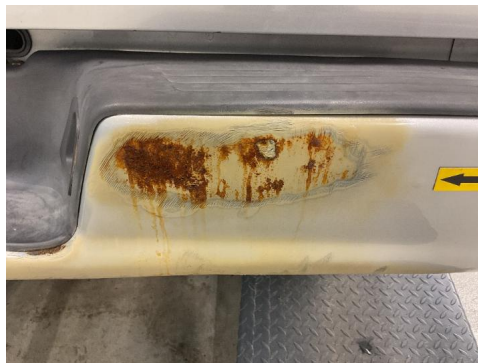
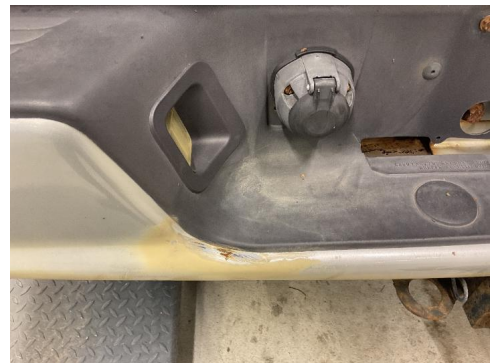
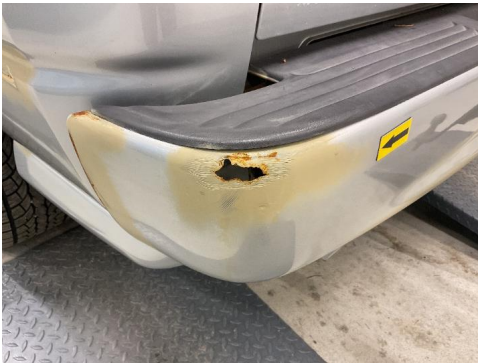
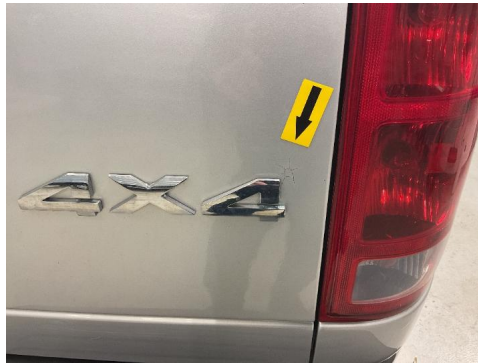
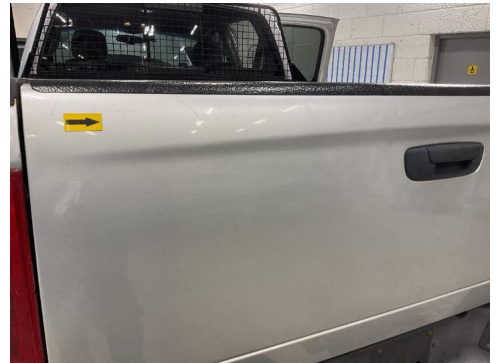
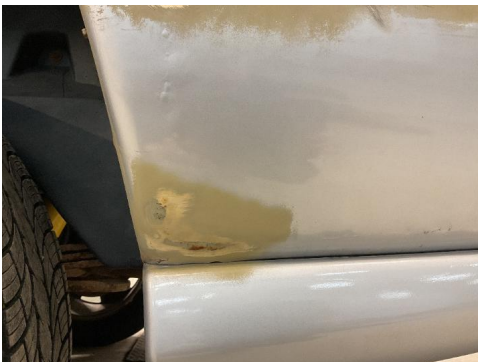
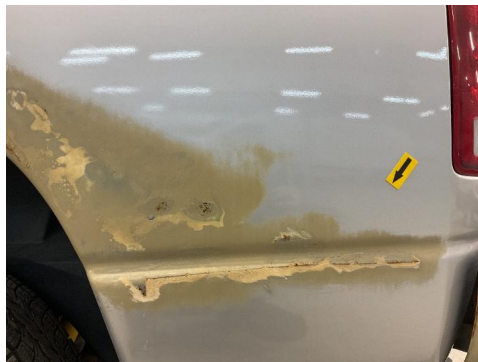
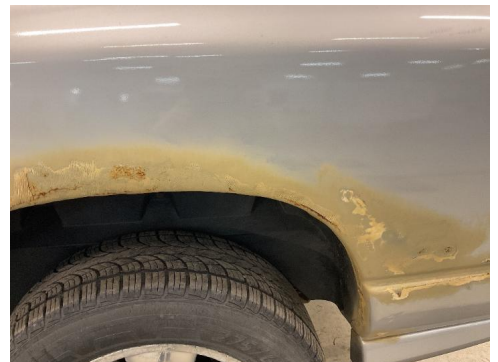
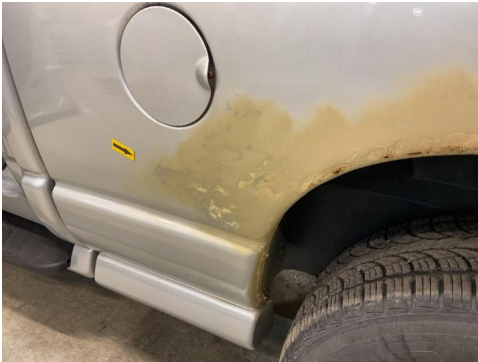
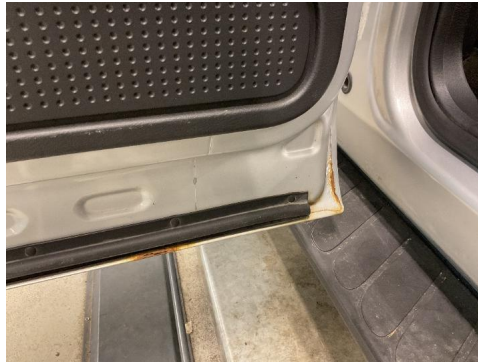
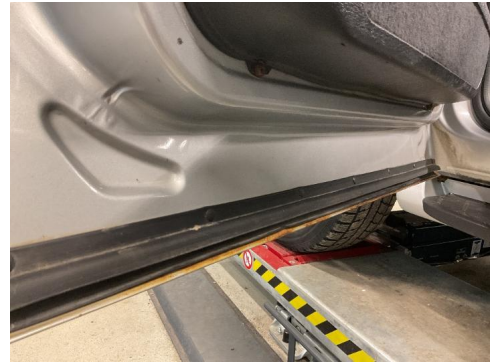
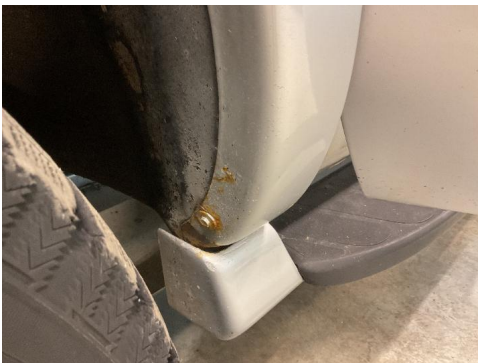
30. Lakk / karosseri utvendig

| Ref.Id | Repareres | Resultat | Beskrivelse |
|---|---|---|---|
| 86.2 | Lakk / karosseri utvendig | Skadet: | Støtfanger foran, Bakluke |
| 86.3 | | Lakkriper: | Høyre forskjerm |
| 86.7 | | Rust / korrosjon i innvendig kant: | Venstre fordør, Venstre bakdør, Høyre bakdør |
| 86.8 | | Rust/rusthull: | Venstre bakskjerm, Høyre bakskjerm, Støtfanger bak |
| 86.12 | | Rustangrep: | Venstre forskjerm, Høyre forskjerm |
| 86.21 | Lakk / karosseri utvendig | Diverse småbulker/lakkriper | |

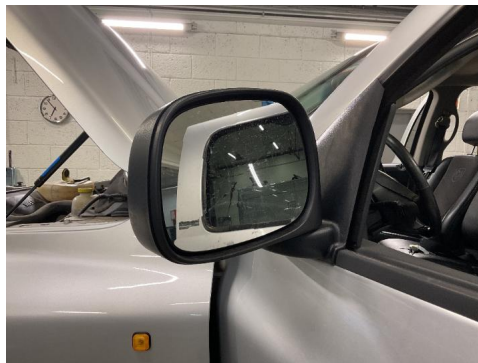
53. Utvendig speil

| Ref.Id | Repareres | Resultat | Beskrivelse |
|---|---|---|---|
| 87.3 | Utvendig speil | Skade på speilglass: | Venstre side |

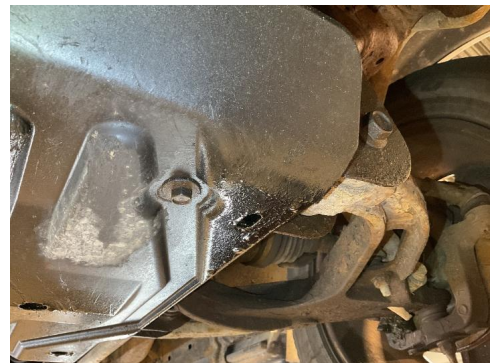
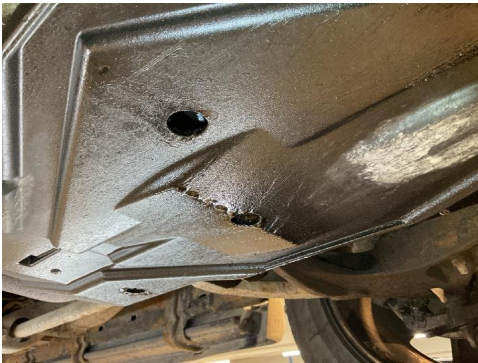
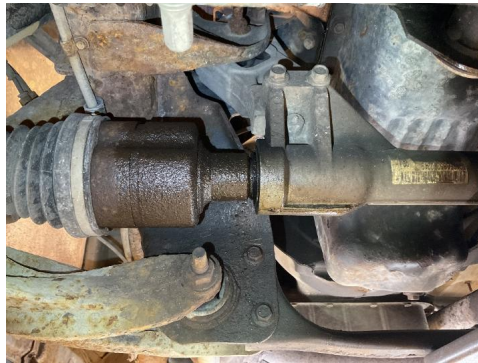
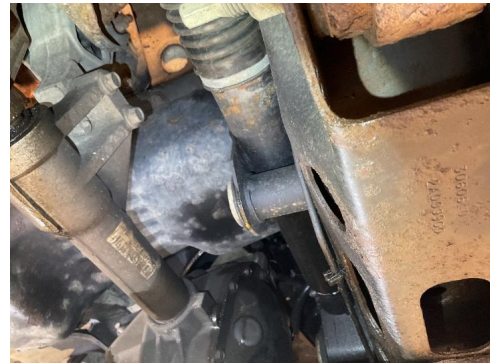
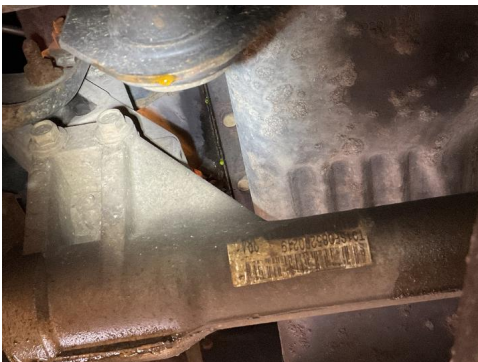
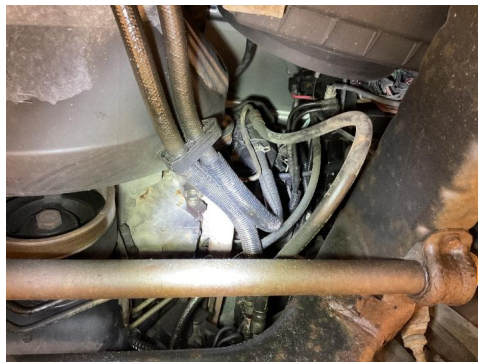
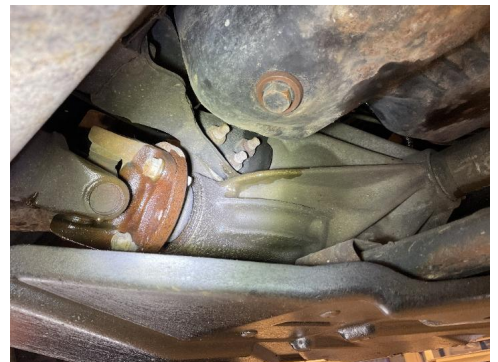
54. Utvendig tilstand motor

| Ref.Id | Repareres | Resultat | Beskrivelse |
|---|---|---|---|
| 28.1 | Utvendig tilstand motor | Oljelekkasje på motor - rengjør før nærmere kontroll | |
