**BMW X1 190 HK AUTOMAT 4X4**
**TESTDATO: 17.02.2026**
**KODE: 1951211**

**YF14966**

**91 237 KM**

**Diesel**
**CHASSISNR: WBAJJ1103K3H51391**
**BRUKTIMPORT: Nei**
**KJØRETØY: Personbil**
**FRIST FOR PKK: 13.03.2027**

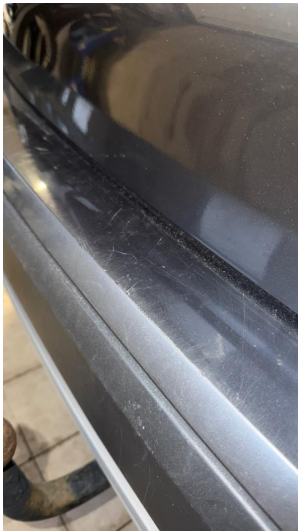
| Punkt | Beskrivelse | Plassering |
|---|---|---|
| 1.1 Støtfanger | Norm ihht alder og km | |

1.1 Norm ihht alder og km

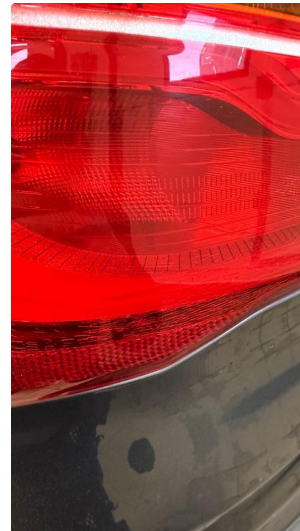
| Punkt | Beskrivelse | Plassering |
|---|---|---|
| 2.1 Lys bak | Meget pen 2023 Volvo XC40 Pure electric i farge 717 Onyx black | |

2.1 Meget pen 2023 Volvo XC40 Pure electric i farge 717 Onyx black

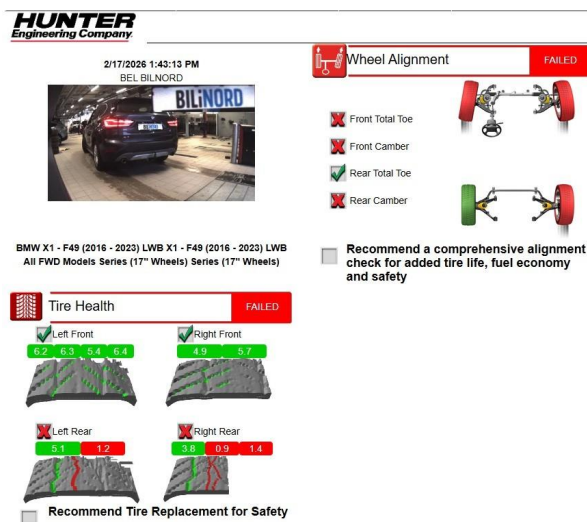
| Punkt | Beskrivelse | Plassering |
|---|---|---|
| 3.1 Forstilling | 4-hjulsmåling/forstillingskontroll | |

3.1 4-hjulsmåling/forstillingskontroll

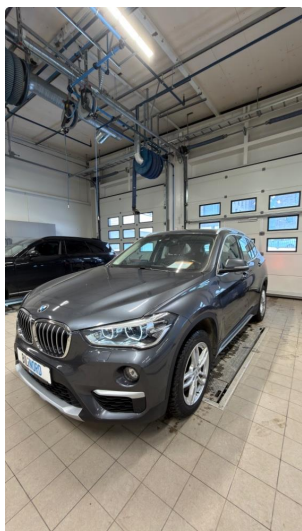
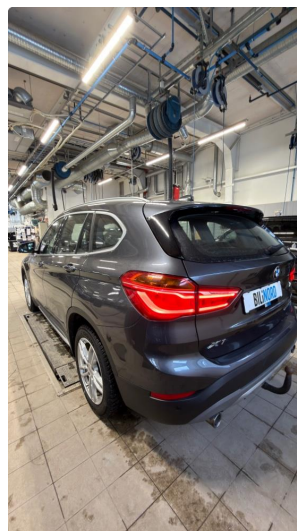
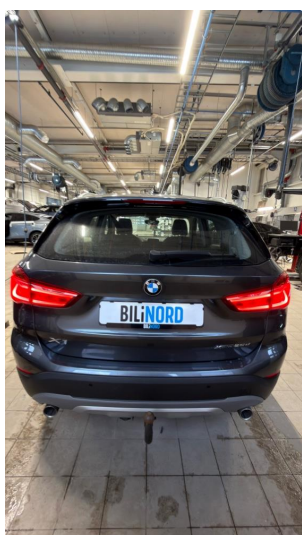
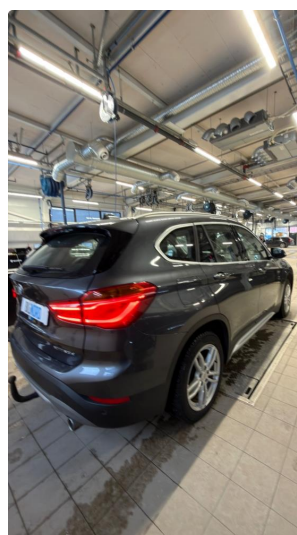
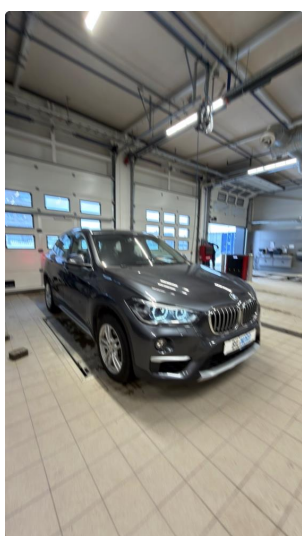
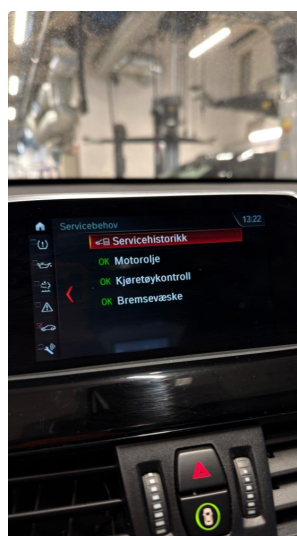
FAILED

☐ Recommend a comprehensive alignment check for added tire life, fuel economy and safety

☐ Recommend Tire Replacement for Safety
