# NAF Bruktbiltest

**Testdato**  
02.03.2026

| Bilmerke | Volkswagen | Motorstørrelse | 1968 cm <sup>3</sup> |
| Modell | TRANSPORTER | Motoreffekt | 110 kW |

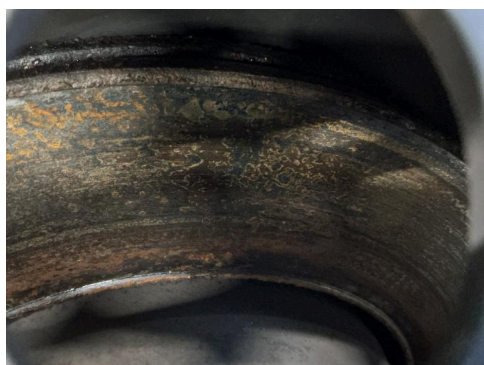
28. Bremseskive/klosser utvendig

| Ref.Id | Repareres | Resultat | Beskrivelse |
|---|---|---|---|
| 85.12 | Bremsekive/klosser utvendig | Rust på bremsekive: | Venstre bak, Høyre bak |

| Ref.Id | Opplysning | Resultat | Beskrivelse |
|---|---|---|---|
| 85.22 | Bremsekive/klosser utvendig | Overflaterust eller mindre enn 25% av overflaten rustet | Begge sider foran |

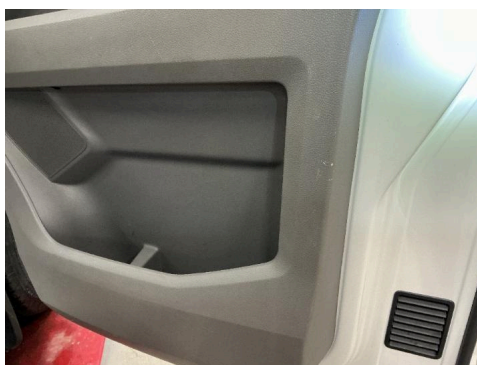
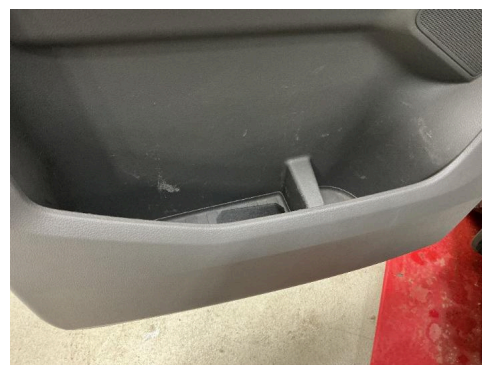
☒ 29. Dørtrekk.

| Ref.Id | Opplysning | Resultat | Beskrivelse |
|---|---|---|---|
| 51.7 | Dørtrekk. | Brukslitasje | Venstre fordør, Høyre fordør |

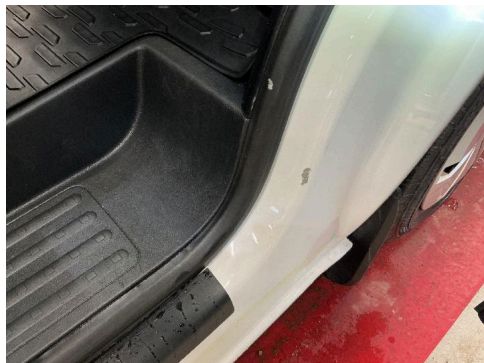
31. Døråpning.

| Ref.Id | Opplysning | Resultat | Beskrivelse |
|---|---|---|---|
| 50.6 | Døråpning. | Diverse lakkriper/bruksslitasje | Høyre fordør |

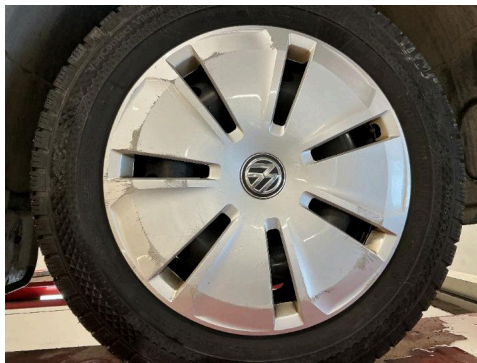
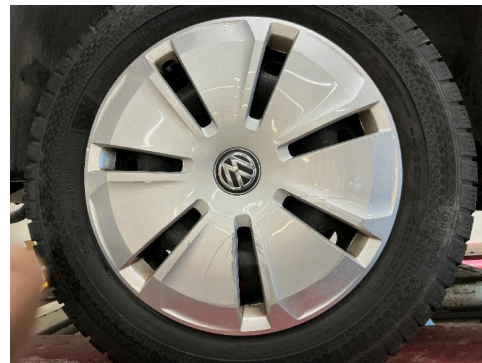
☐ 32. Felg.

| Ref.Id | Opplysning | Resultat | Beskrivelse |
|---|---|---|---|
| 88.12 | Felg. | Oksidering / oksidert felg | |
| 88.13 | | * Noe riper/ skade på hjulkapsler h.s . | |

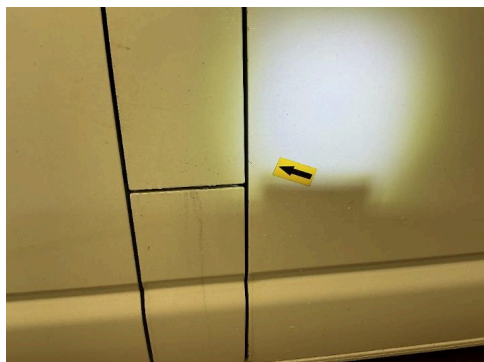
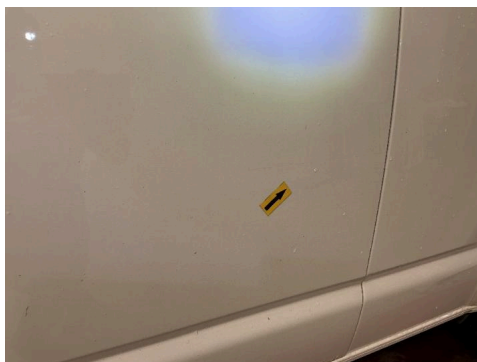
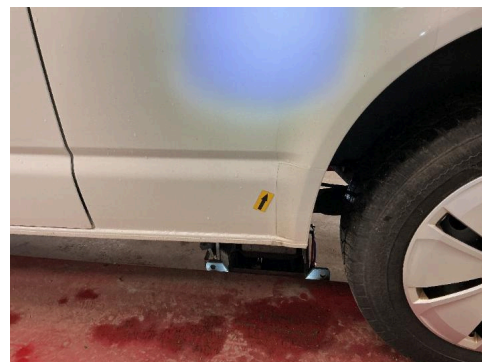
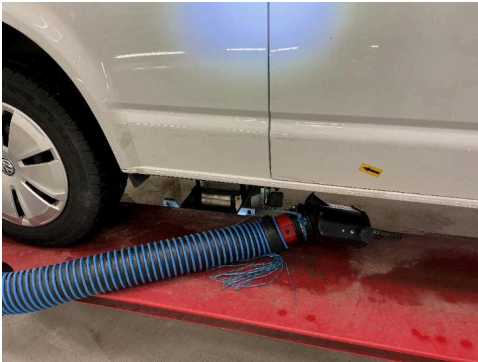
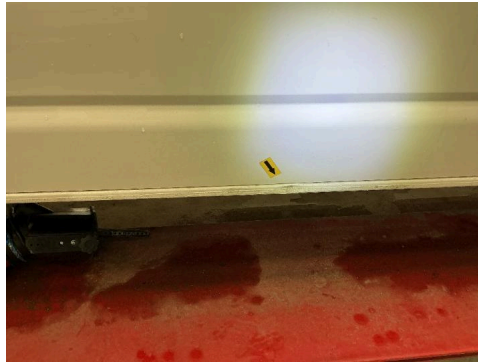
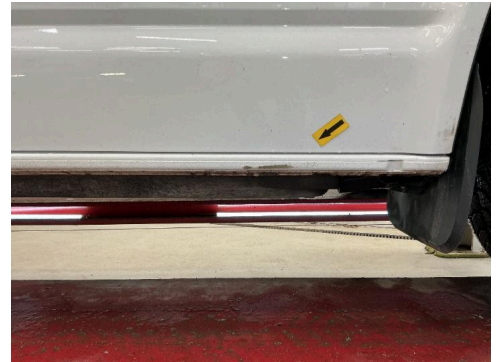
34. Lakk / karosseri utvendig.

| Ref.Id | Opplysning | Resultat | Beskrivelse |
|---|---|---|---|
| 62.19 | Lakk / karosseri utvendig. | Diverse småbulker/lakkriper | Bakluke, Høyre sidekanal |
| 62.22 | | Steinsprut: | |
| 62.23 | | Lakkriper: | Venstre bakdør |
| 62.25 | | Småbulker: | Høyre sidekanal |
| 62.26 | | Små lakkblærer: | Venstre bakdør, Venstre baksjerm |
| 62.38 | | * Noe bruksmerker på støtfanger bak . Noe limrester på div. steder på lakken . | |

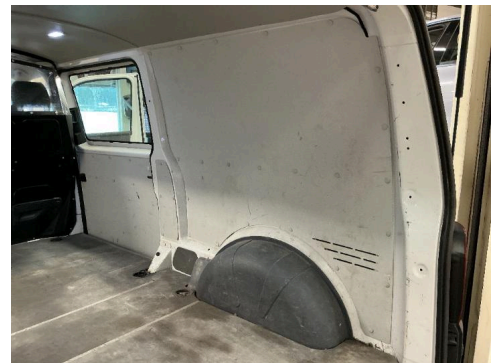
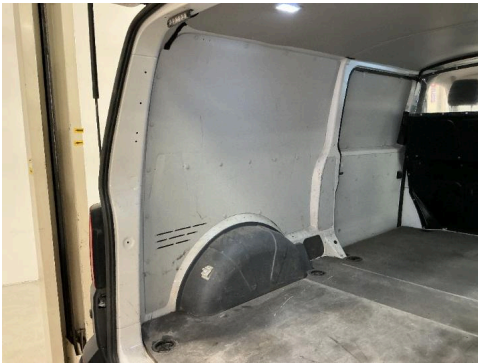
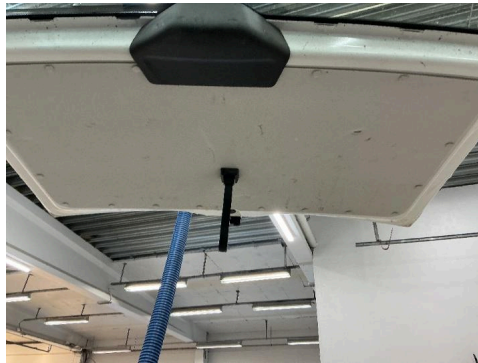
☐ 42. Laste-/bagasjerom.

| Ref.Id | Repareres | Resultat | Beskrivelse |
|---|---|---|---|
| 59.2 | Laste-/bagasjerom. | Skader i deksler/panel/vegger/gulv | |

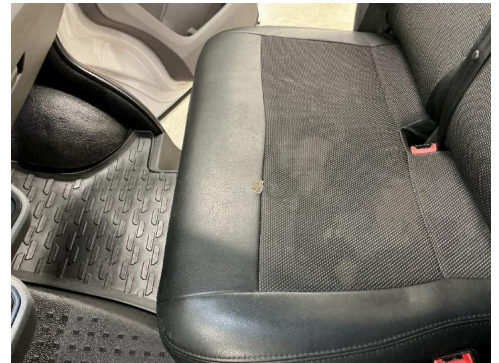
**R** 45. Seter.

| Ref.Id | Opplysning | Resultat | Beskrivelse |
|---|---|---|---|
| 54.11 | Seter. | * Ikke vurdert pga setebeskytter monter på setene . Liten skade på setebeskytter trekk foran . | |
