AUDI E-TRON 4X4

TESTDATO: 03.03.2026

NBF Tilstandsrapport er utarbeidet av Norges Bilbransjeforbund og Forbrukerrådet.

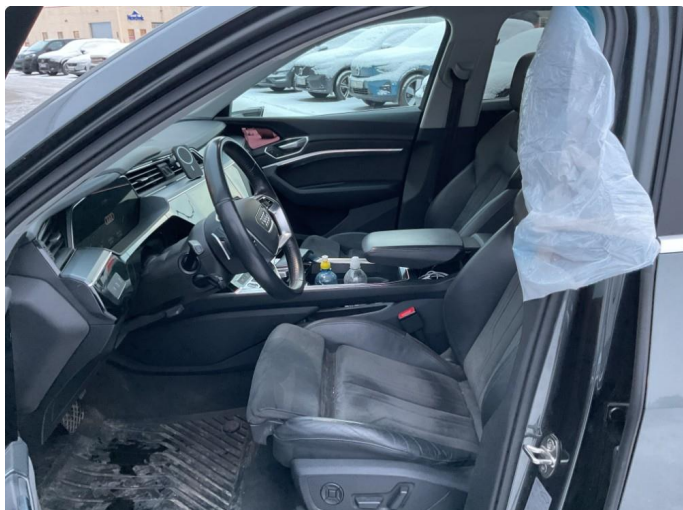
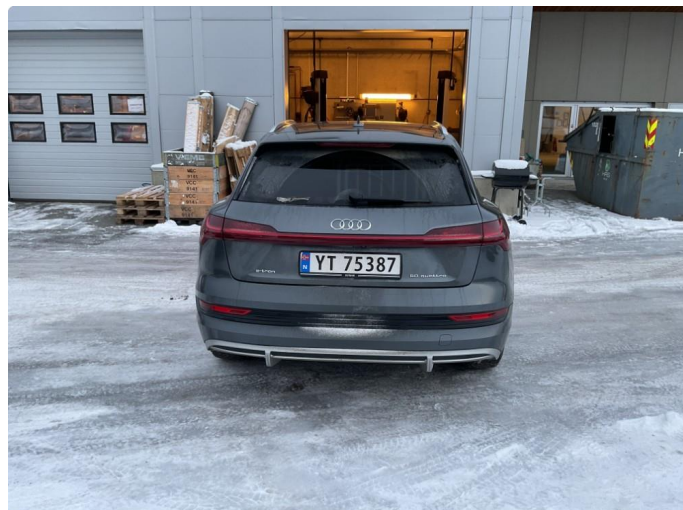
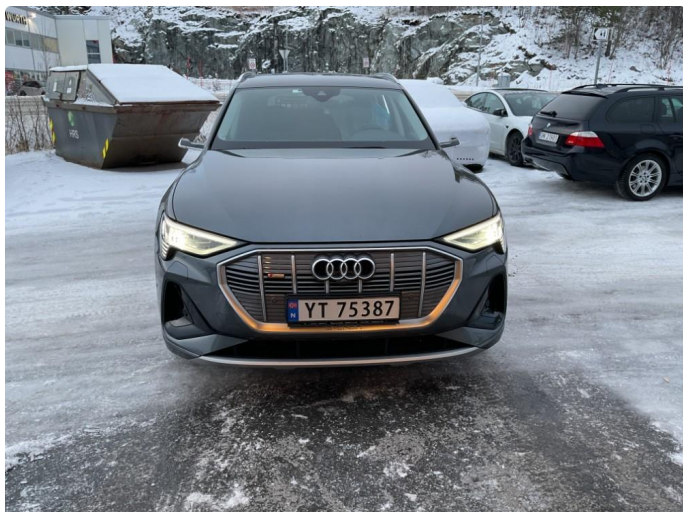
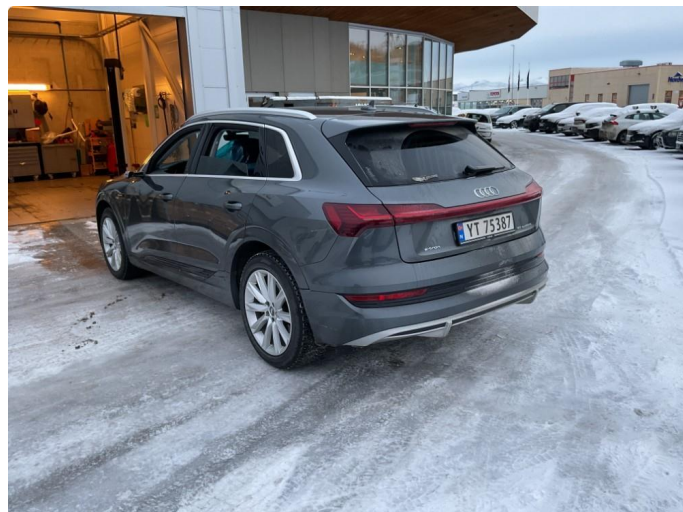
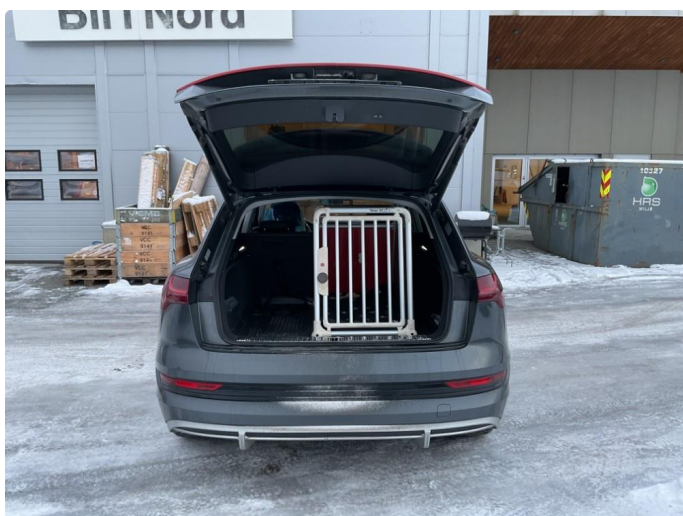
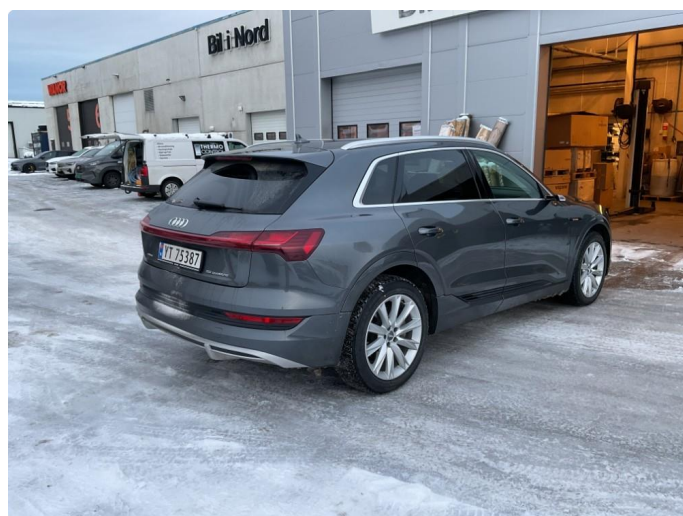
Noe små steinsprut panser/frontfanger. Fremstår som normal slitasje  
 Skrubbskade frontfanger underkant. Fremstår ikke sjenerende  
 Noe små merker på innsteg bagasjerom.  
 Noe slitasje på skinnsete førerstol  
 Generelt noe bruksmerker rundt om nilen. Fremstår som normal slitasje
