# NAF Bruktbiltest

**Testdato**  
02.03.2026

| Bilmerke | Volkswagen | Motorstørrelse | 1598 cm <sup>3</sup> |
| Modell | CADDY | Motoreffekt | 55 kW |

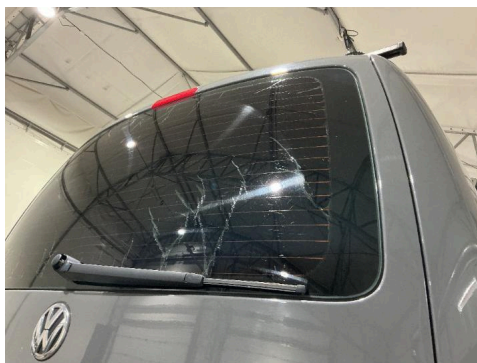
26. Glassruter.

| Ref.Id | Opplysning | Resultat | Beskrivelse |
|---|---|---|---|
| 12.7 | Glassruter. | Noe steinsprut på frontrute | |
| 12.11 | | * Skadet solfilm på bakrute | |

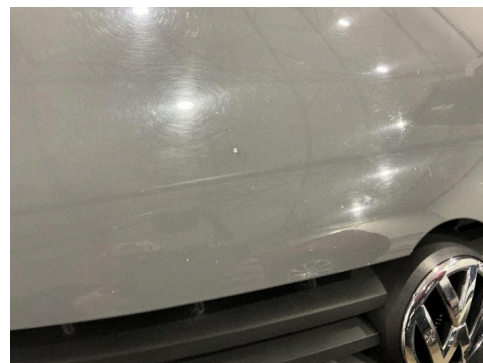
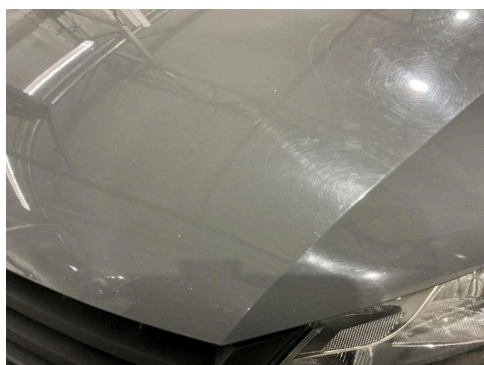
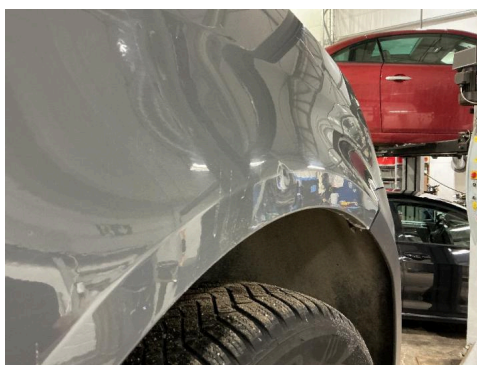
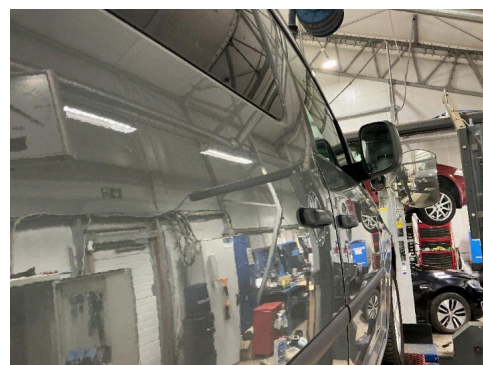
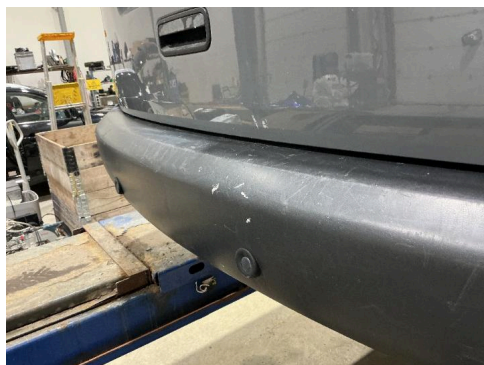
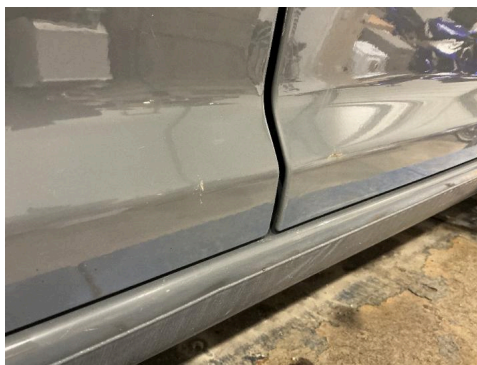
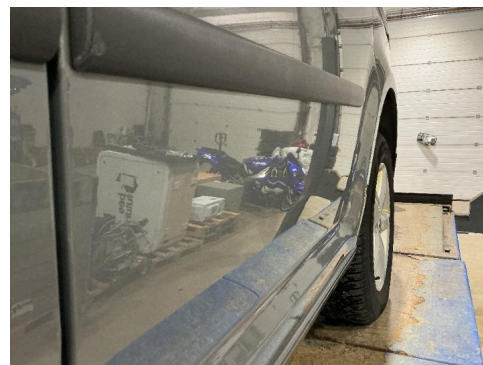
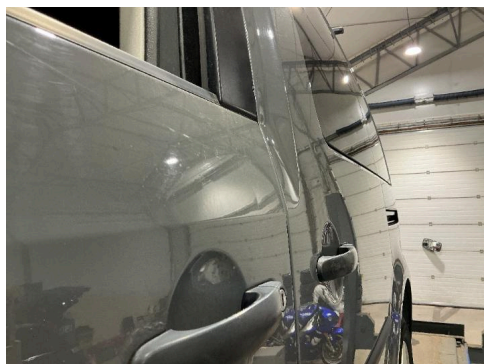
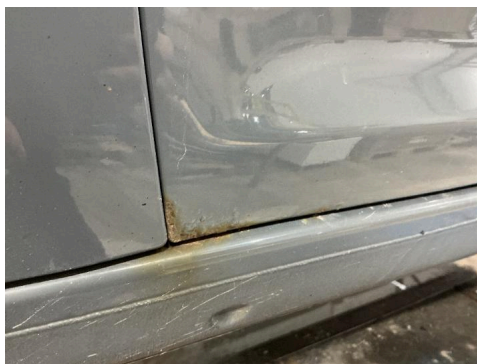
| Ref.Id | Repareres | Resultat | Beskrivelse |
|---|---|---|---|
| 50.2 | Lakk / karosseri utvendig. | Lakkriper: | Venstre fordør, Venstre bakhjør |
| 50.3 | | Steinsprut/lakksår | Panser |
| 50.4 | | Rustangrep: | Venstre fordør |
| 50.8 | | Bulk (er): | Høyre forskjerm, Høyre bakhjør, Venstre fordør, Venstre bakhjør |

| Ref.Id | Opplysning | Resultat | Beskrivelse |
|---|---|---|---|
| 50.19 | Lakk / karosseri utvendig. | Diverse småbulker/lakkriper | |
| 50.20 | | Diverse steinsprut/lakksår | |
| 50.23 | | Lakkriper: | Støtfanger bak |

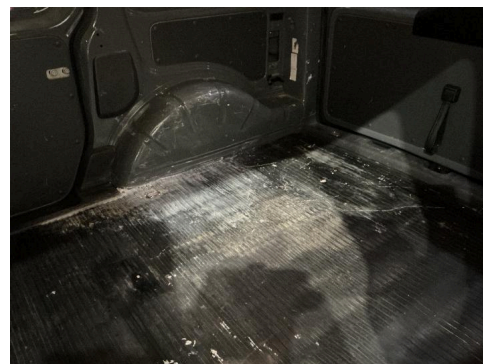
R 36. Laste-/bagasjerom.

| Ref.Id | Repareres | Resultat | Beskrivelse |
|---|---|---|---|
| 47.4 | Laste-/bagasjerom. | Forurensing og/eller ubehagelig lukt | |

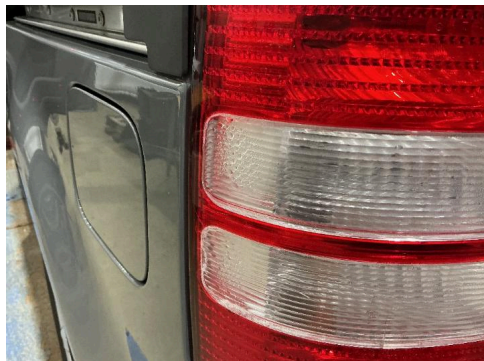
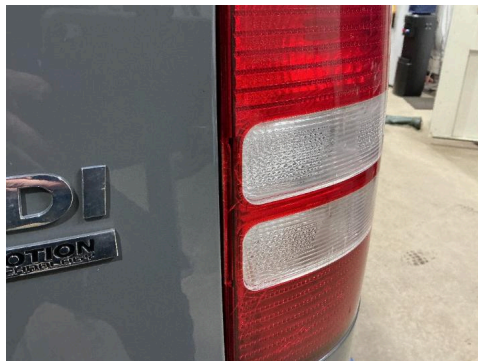
37. Lykter/lys - tilstand.

| Ref.Id | Repareres | Resultat | Beskrivelse |
|---|---|---|---|
| 26.2 | Lykter/lys - tilstand. | Vann/kondens i lykt/lampe: | Venstre baklys, Høyre baklys |

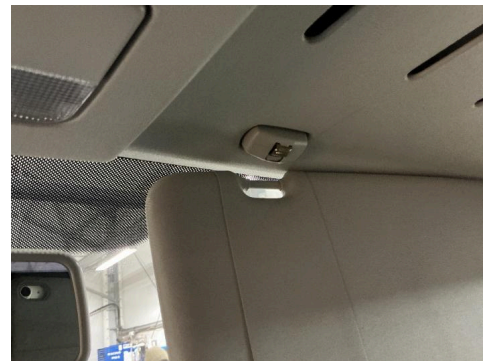
39. Solskjerm.

| Ref.Id | Repareres | Resultat | Beskrivelse |
|---|---|---|---|
| 16.2 | Solskjem. | Løs/skadet/mangler | Høyre side |

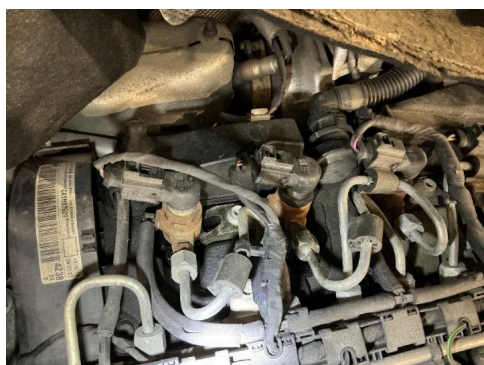
40. Utvendig tilstand motor.

| Ref.Id | Repareres | Resultat | Beskrivelse |
|---|---|---|---|
| 32.2 | Utvendig tilstand motor. | Drivstofflekkasje i motorrom | |
