# NAF Bruktbiltest

| Modell | CLS 250 CDI | Motoreffekt | 150 kW |
| Registreringsnr. | DP20058 | Drivstofftype | Diesel |

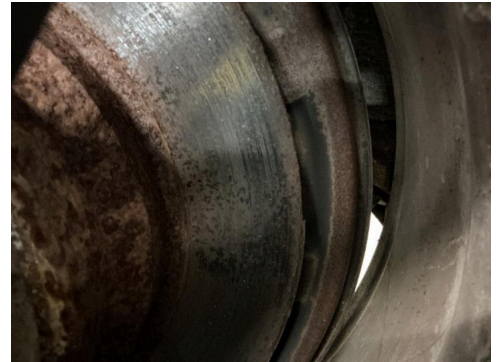
27. Bremseskiver

| Ref.Id | Repareres | Resultat | Beskrivelse |
|---|---|---|---|
| 6.10 | Bremseskiver | Rust på bremseskive: | Venstre bak, Høyre bak |
| 6.16 | Bremseskiver | Overflaterust eller mindre enn 25% av overflaten rustet | Begge sider foran |

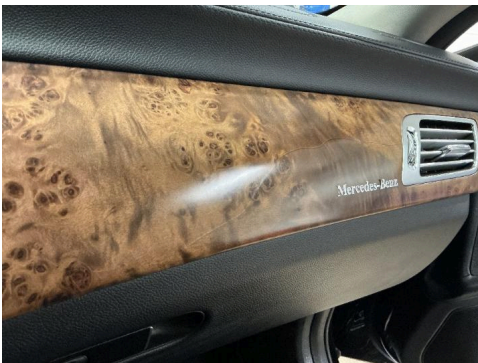
28. Dashbord / midtkonsoll

| Ref.Id | Repareres | Resultat | Beskrivelse |
|---|---|---|---|
| 91.4 | Dashbord / midtkonsoll | Liten skade: | Dashbord |

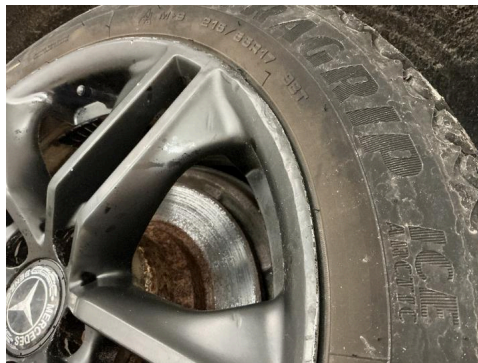
O 29. Felg

| Ref.Id | Repareres | Resultat | Beskrivelse |
|---|---|---|---|
| 66.8 | Felg | Vesentlig ripe / hakk: | 3 felger |

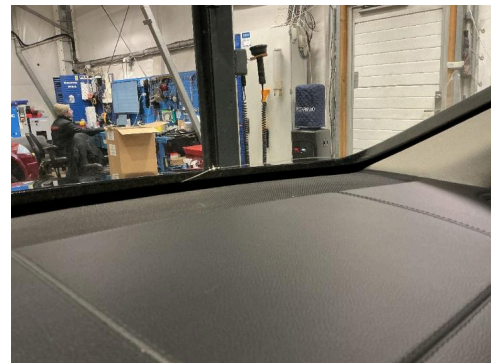
R 30. Frontrute

| Ref.Id | Repareres | Resultat | Beskrivelse |
|---|---|---|---|
| 81.4 | Frontrute | Sprekk i frontrute:<br>• Reparasjonsmetode:Skift | |

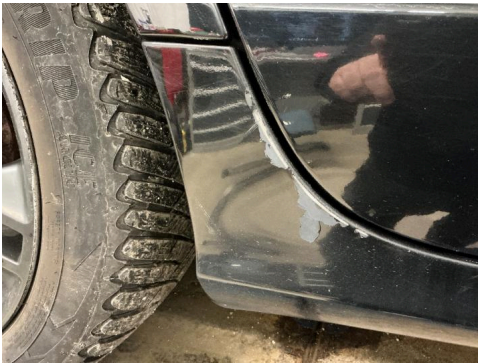
31. Høyre kanal

| Ref.Id | Repareres | Resultat | Beskrivelse |
|---|---|---|---|
| 86.15 | | Lakkslipp/flassing | Høyre sidekanal |

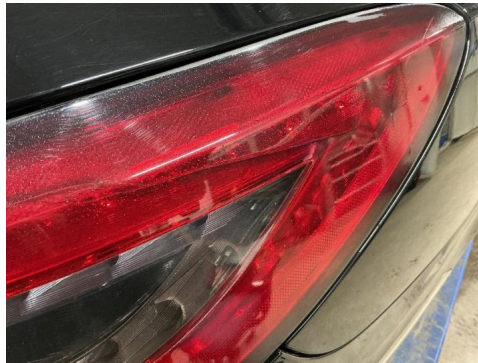
R 32. Lys

| Ref.Id | Repareres | Resultat | Beskrivelse |
|---|---|---|---|
| 17.1 | Lys | Virker ikke: | Venstre sideblink |
| 17.4 | | Skadet lykteglass: | Venstre baklys, Høyre baklys |

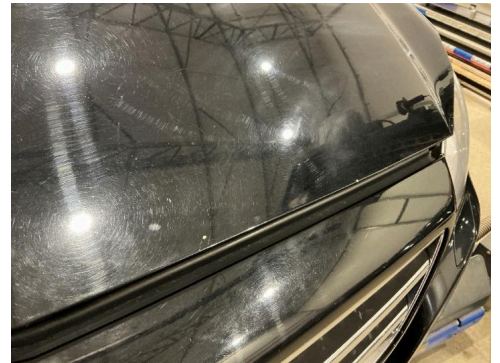
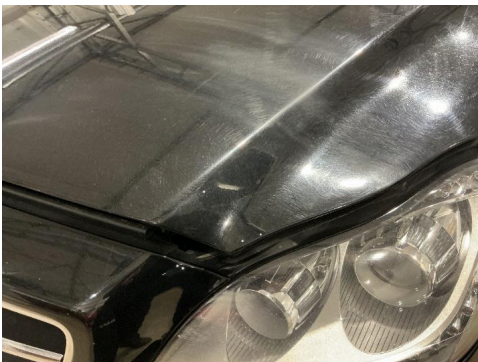
R 33. Panser

| Ref.Id | Repareres | Resultat | Beskrivelse |
|---|---|---|---|
| 83.13 | Dør-/panseråpner | Feil med innvendig åpner: | Panser |
| 86.14 | | Steinsprut/lakksår | Panser, Tak, Venstre fordør |

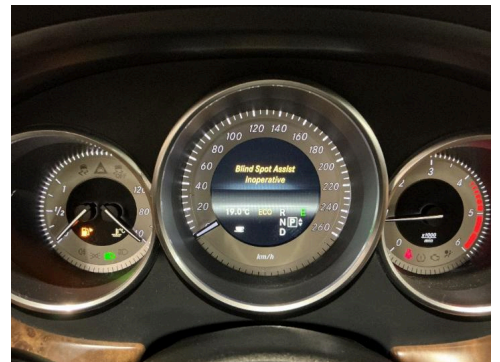
R 36. Varsellamper

| Ref.Id | Repareres | Resultat | Beskrivelse |
|---|---|---|---|
| 21.17 | Varsellamper | * Varsellampe lyser, se bilde | |

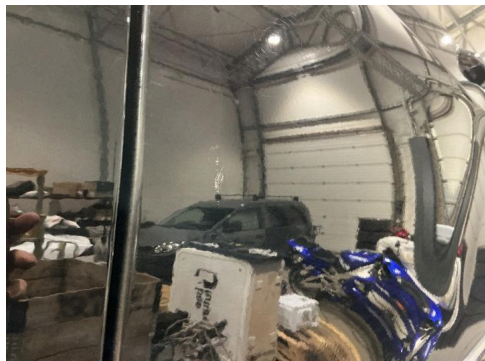
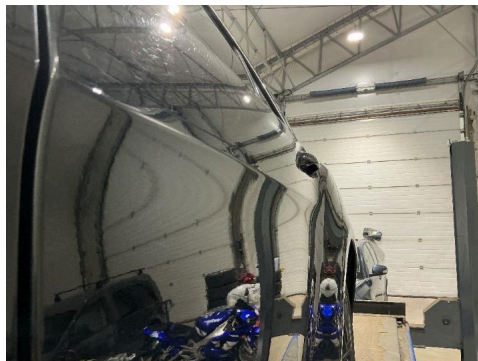
37. Venstre bakdør

| Ref.Id | Repareres | Resultat | Beskrivelse |
|---|---|---|---|
| 86.2 | Lakk / karosseri utvendig | Lakkriper: | Støtfanger foran, Venstre bakdør |
| 86.5 | | Bulk (er): | Venstre bakdør |
