# NAF Bruktbiltest

**Testdato**  
25.02.2026

| Modell | BOX | Motoreffekt | 70 kW |
| Registreringsnr. | EN25469 | Drivstofftype | Elektrisk |

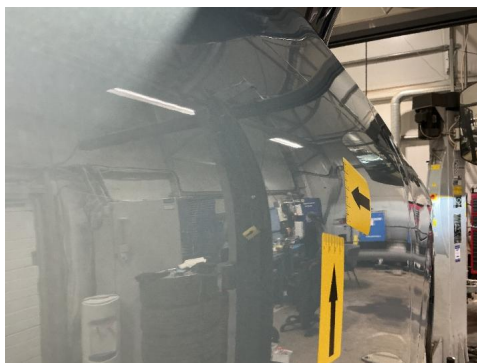
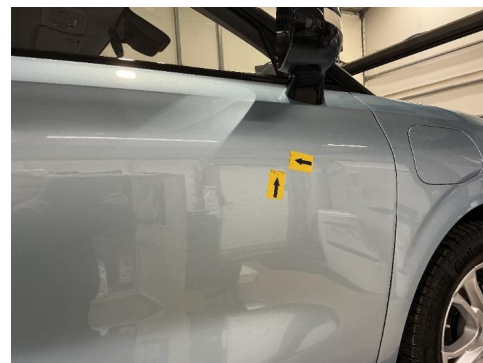
26. Høyre fordør

| Ref.Id | Repareres | Resultat | Beskrivelse |
|---|---|---|---|
| 86.5 | Lakk / karosseri utvendig | Bulk (er): | Høyre fordør, Høyre bakdør |

| 86 - Lakk / karosseri utvendig | R |
