# NAF Bruktbiltest

**Testdato**  
26.02.2026

| Modell | QASHQAI | Motoreffekt | 96 kW |
| Registreringsnr. | NV72227 | Drivstofftype | Diesel |

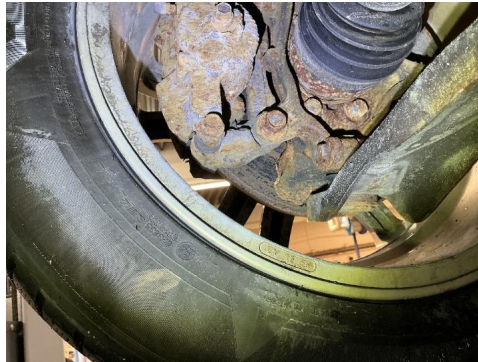
**R** 2. Bremseskiver

| Ref.Id | Repareres | Resultat | Beskrivelse |
|---|---|---|---|
| 6.10 | Bremsekiver | Rust på bremsekive: | Venstre foran, Venstre bak, Høyre bak, Høyre foran |

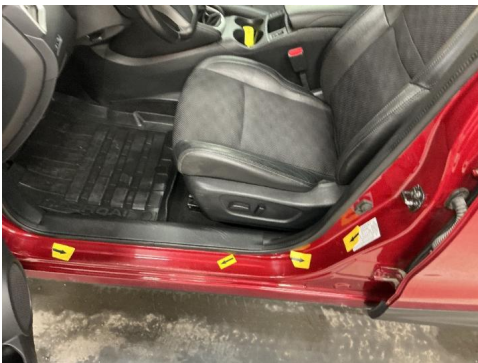
4. Døråpning

| Ref.Id | Opplysning | Resultat | Beskrivelse |
|---|---|---|---|
| 97.8 | Døråpning | * Bruksmerker | |

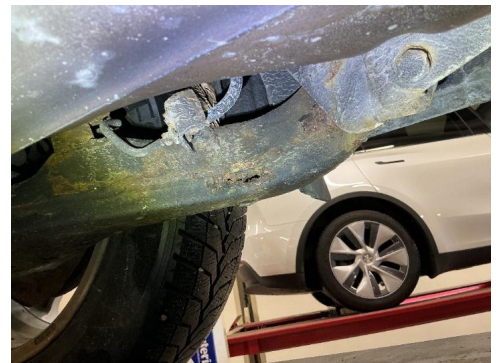
**R** 6. Opphengs- / bærearmer bakaksel

| Ref.Id | Repareres | Resultat | Beskrivelse |
|---|---|---|---|
| 79.6 | Opphengs- / bærearmer bakaksel | Sprekker/korrosjon/oksidasjon: | Venstre nedre, Høyre nedre |

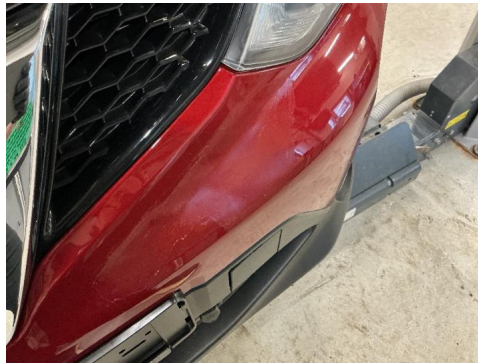
**R** 8. Støtfanger foran

| Ref.Id | Opplysning | Resultat | Beskrivelse |
|---|---|---|---|
| 86.36 | Lakk / karosseri utvendig | * Mindre bruksslitasje se bilder. | |
