# NAF Bruktbiltest

**Testdato**  
26.02.2026

| Modell | XC70 | Motoreffekt | 162 kW |
| Registreringsnr. | KZ64287 | Drivstofftype | Diesel |

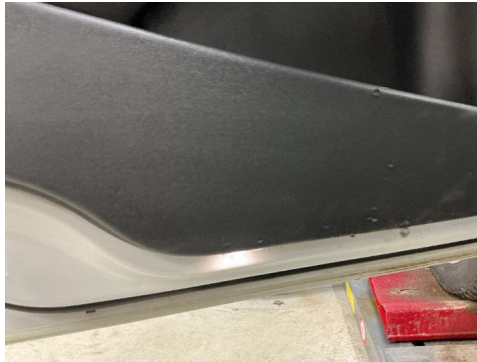
**R** 50. Dørtrekk

| Ref.Id | Repareres | Resultat | Beskrivelse |
|---|---|---|---|
| 96.1 | Dørtrekk | Hull/rift/flenge i dørtrekk: | Venstre fordør, Høyre fordør, Venstre bakdør, Høyre bakdør |

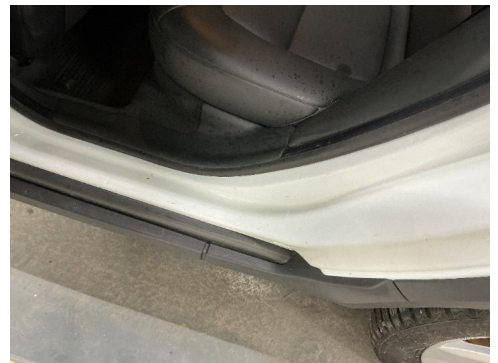
**R** 54. Dørråpning

| Ref.Id | Opplysning | Resultat | Beskrivelse |
|---|---|---|---|
| 97.8 | Døråpning | * Bruksmerker | |

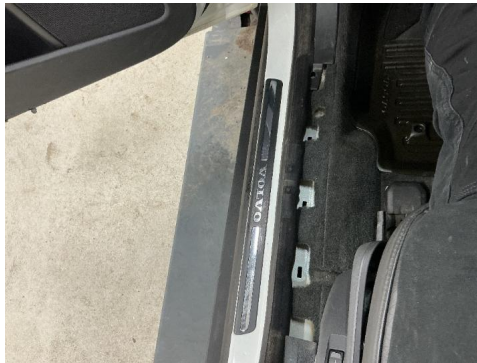
**R** 56. Interiør generelt

| Ref.Id | Repareres | Resultat | Beskrivelse |
|---|---|---|---|
| 103.1 | Interiør generelt | Forurensing og/eller ubehagelig lukt | |
| 103.4 | | * Mangler terskel | |

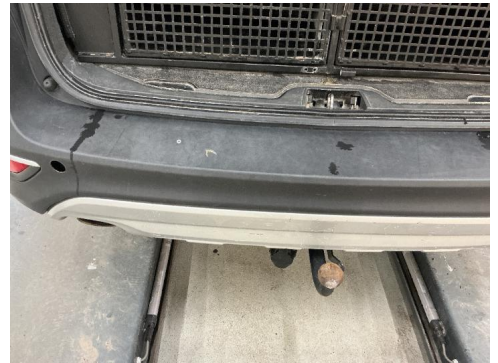
**R** 57. Støtfanger bak

| Ref.Id | Opplysning | Resultat | Beskrivelse |
|---|---|---|---|
| 86.36 | Lakk / karosseri utvendig | * Bruksslitasje se bilder | |

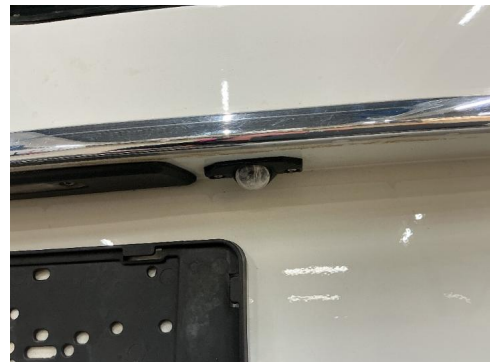
**R** 60. Varsellamper

| Ref.Id | Repareres | Resultat | Beskrivelse |
|---|---|---|---|
| 21.17 | Varsellamper | * Knust rygge kamera. | |

| System | Feilkoder og Beskrivelse | |
|---|---|---|
| PAC Rearview camera | B100E | Video inlet A — Fault in electric circuit |
