# NAF Bruktbiltest

**Testdato**  
27.02.2026

| Modell | Model Y | Motoreffekt | 158 kW |
| Registreringsnr. | EJ27371 | Drivstofftype | Elektrisk |

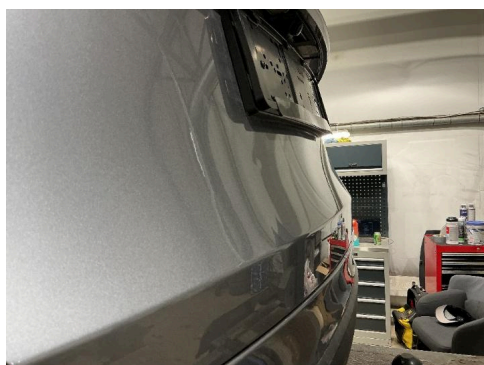
52. Bakluke

| Ref.Id | Repareres | Resultat | Beskrivelse |
|---|---|---|---|
| 86.5 | Lakk / karosseri utvendig | Bulk (er): | Bakluke |

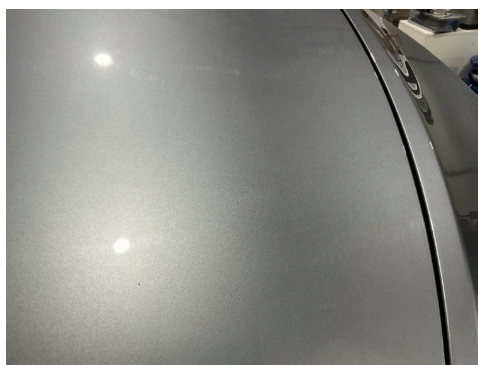
**R** 53. Panser

| Ref.Id | Repareres | Resultat | Beskrivelse |
|---|---|---|---|
| 86.14 | | Steinsprut/lakksår | Støtfanger foran, Panser |
