# NAF Bruktbiltest

**Testdato**  
07.08.2025

| <b>Modell</b> | C5 AIRCROSS | <b>Motoreffekt</b> | 96 kW |

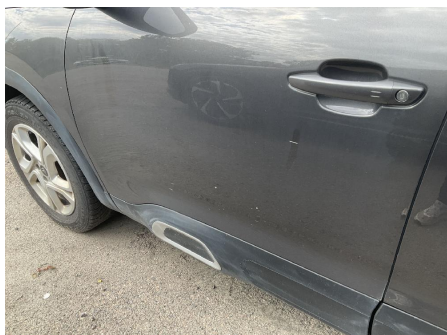
**1. Lakk / karosseri utvendig**

| Ref.Id | Repareres | Resultat | Beskrivelse |
|---|---|---|---|
| 86.3 | Lakk / karosseri utvendig | Lakkriper: | Venstre fordør |

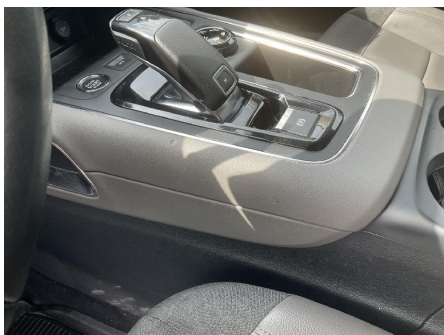
**2. Dashbord / midtkonsoll**

| Ref.Id | Repareres | Resultat | Beskrivelse |
|---|---|---|---|
| 91.1 | Dashbord / midtkonsoll | Hull/rift/flenge: | Midtkonsoll |

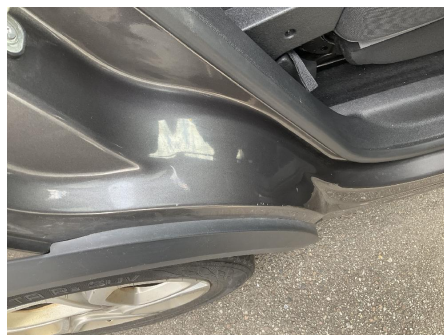
**3. Døråpning**

| Ref.Id | Repareres | Resultat | Beskrivelse |
|---|---|---|---|
| 97.1 | Døråpning | Sår eller skade: | Høyre bakdør |
