FORD RANGER 200 HK AUTOMAT 4X4

TESTDATO: 27.02.2026

NBF Tilstandsrapport er utarbeidet av Norges Bilbransjeforbund og Forbrukerrådet.

## OPPSUMMERT STATUS PÅ KJØRETØY

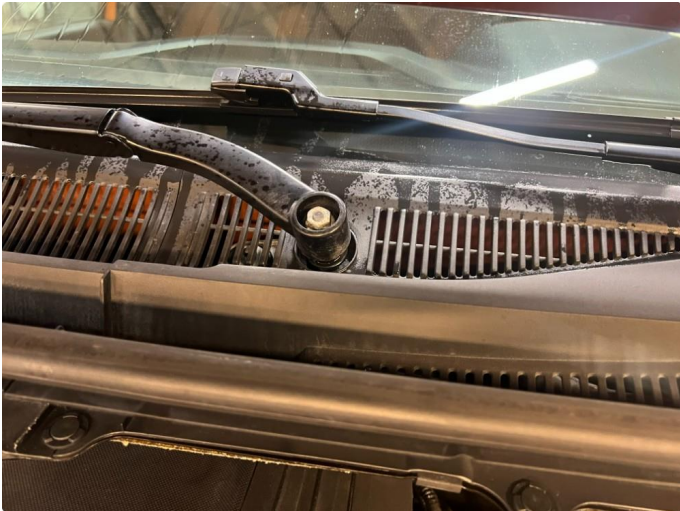
| Punkt | | Beskrivelse | Plassering |
|---|---|---|---|
| 1.1 | Vinduspussere/-spyler | mangler deksel pusserarm - Fikses før salg | høyre foran |

1.1 Mangler deksel pusserarm - Fikses før salg
