# NAF Bruktbiltest

**Testdato**  
02.03.2026

| Bilmerke | Toyota | Motorstørrelse | 1997 cm <sup>3</sup> |
| Modell | PROACE | Motoreffekt | 106 kW |

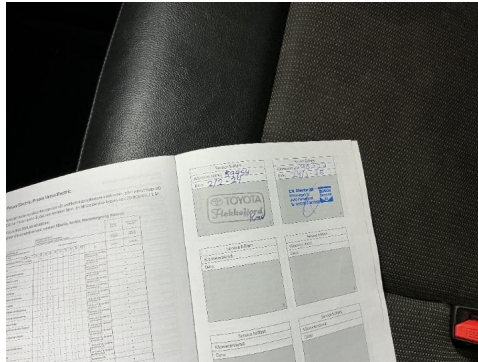
50. Service/ Dokum.

| Ref.Id | Repareres | Resultat | Beskrivelse |
|---|---|---|---|
| 4.1 | Service/ Dokum. | Iht. servicehefte/servicedokumentasjon er ikke alle servicer fulgt | |
