# NAF Bruktbiltest

**Testdato**  
02.03.2026

| Bilmerke | Tesla | Motorstørrelse | - cm <sup>3</sup> |
| Modell | Model 3 | Motoreffekt | 158 kW |

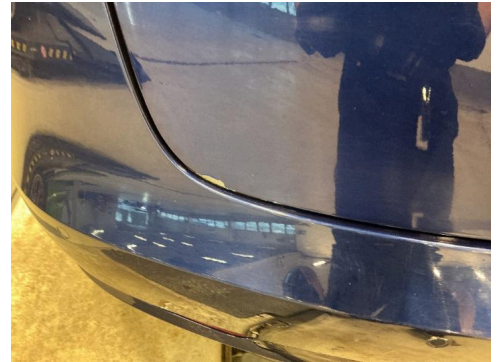
R 51. Bakluke

| Ref.Id | Opplysning | Resultat | Beskrivelse |
|---|---|---|---|
| 86.36 | Lakk / karosseri utvendig | * Bruksslitasje se bilder | |

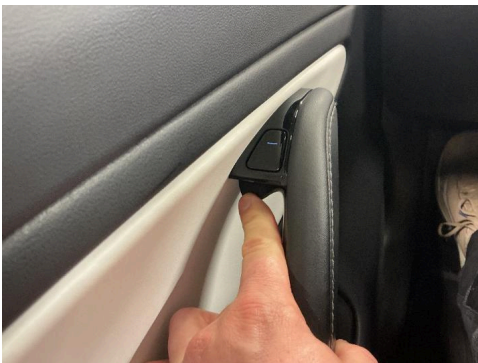
52. Dørtrekk

| Ref.Id | Repareres | Resultat | Beskrivelse |
|---|---|---|---|
| 96.2 | Dørtrekk | Løst dørtrekk | |

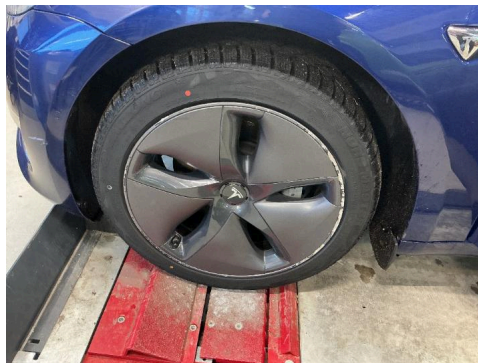
R 53. Felg

| Ref.Id | Repareres | Resultat | Beskrivelse |
|---|---|---|---|
| 66.3 | Felg | Skadet felg: | Venstre foran, Venstre bak, Høyre bak |

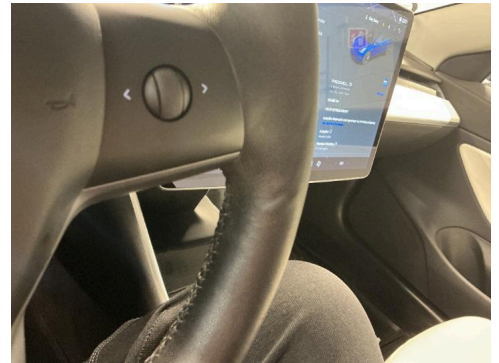
R 57. Ratt, rattaksel, ledd

| Ref.Id | Repareres | Resultat | Beskrivelse |
|---|---|---|---|
| 71.6 | Ratt, rattaksel, ledd | Løs / slitt rattpolstring | |
