# NAF Bruktbiltest

| Bilmerke | Volvo | Motorstørrelse | 1560 cm <sup>3</sup> |
| Modell | V50 | Motoreffekt | 84 kW |
| Registreringsnr. | BD86171 | Drivstofftype | Diesel |

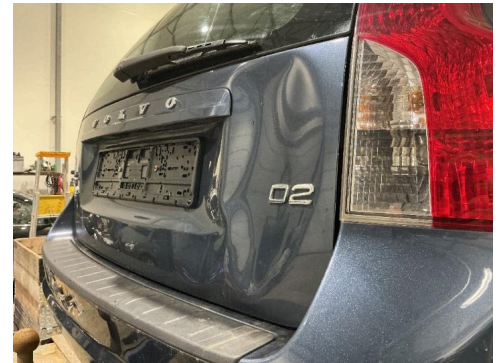
21. Bakluke

| Ref.Id | Repareres | Resultat | Beskrivelse |
|---|---|---|---|
| 86.1 | Lakk / karosseri utvendig | Skadet: | Støtfanger foran, Bakluke |

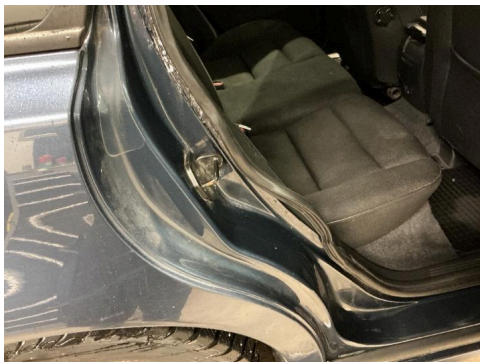
22. Døråpning

| Ref.Id | Repareres | Resultat | Beskrivelse |
|---|---|---|---|
| 97.4 | Døråpning | * Skadet dørpakning høyre bak | |

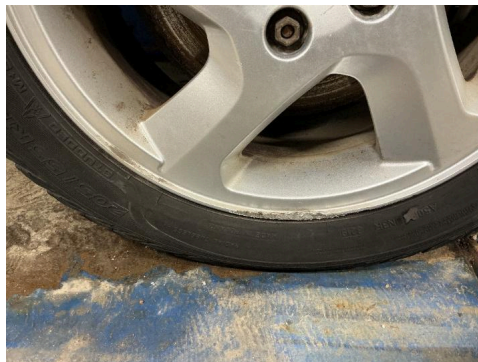
R 23. Felg

| Ref.Id | Repareres | Resultat | Beskrivelse |
|---|---|---|---|
| 66.8 | Felg | Vesentlig ripe / hakk: | 3 felger |
| 66.9 | | * Forskjellige felger foran. | |

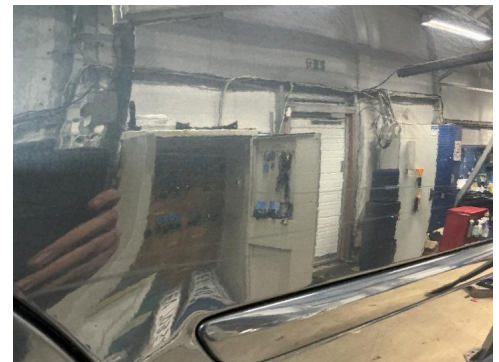
R 24. Høyre bakdør

| Ref.Id | Repareres | Resultat | Beskrivelse |
|---|---|---|---|
| 86.3 | | Lakkblærer | Venstre bakdør, Høyre bakdør, Venstre bakskjerm |

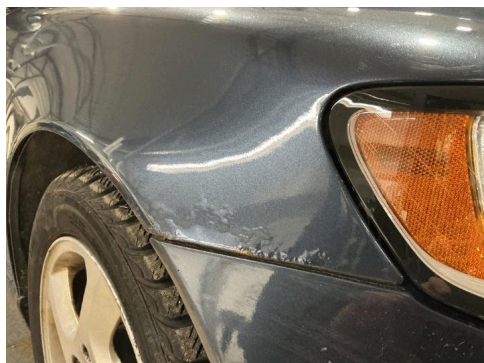
25. Høyre forskjerm

| Ref.Id | Repareres | Resultat | Beskrivelse |
|---|---|---|---|
| 86.12 | | Rustangrep: | Venstre forskjerm, Høyre forskjerm |

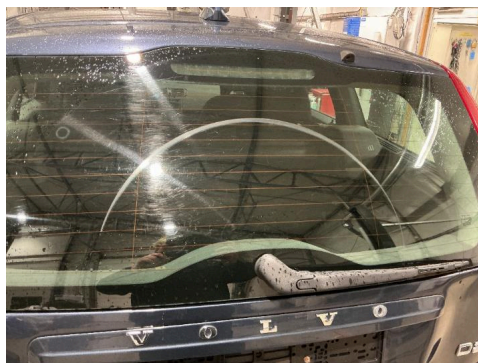
26. Siderute/bakrute

| Ref.Id | Repareres | Resultat | Beskrivelse |
|---|---|---|---|
| 82.6 | Siderute/bakrute | Lett synlig ripe/slitasje: | Bakrute |

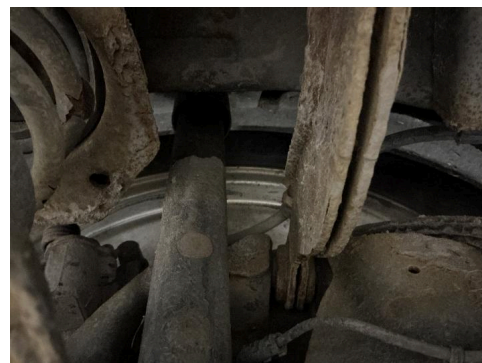
27. Støtdempere

| Ref.Id | Repareres | Resultat | Beskrivelse |
|---|---|---|---|
| 75.3 | Støtdempere | Oljelekkasje fra støtdemper: | Venstre bak |
| 75.7 | | Feil på øvre innfesting: | Venstre bak |

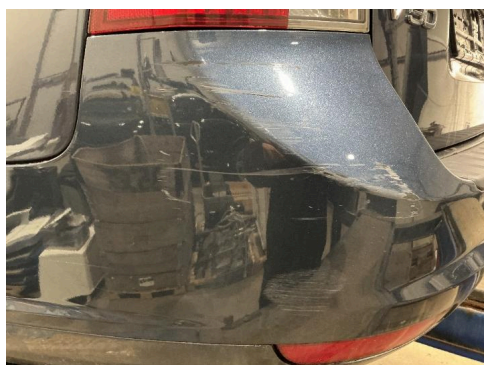
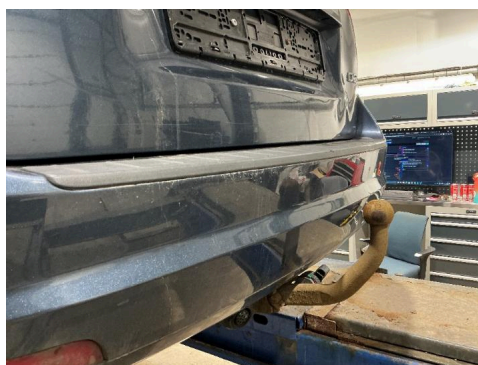
28. Støtfanger bak

| Ref.Id | Repareres | Resultat | Beskrivelse |
|---|---|---|---|
| 86.2 | | Lakkriper: | Støtfanger bak |

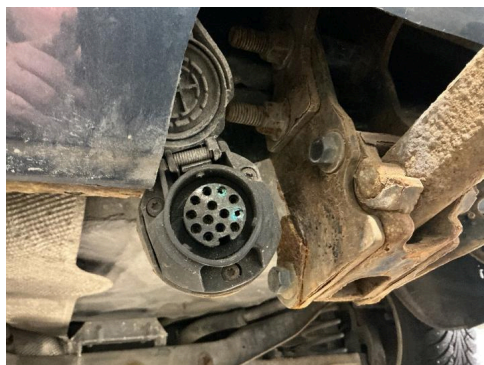
31. Tilhengerkontakt

| Ref.Id | Repareres | Resultat | Beskrivelse |
|---|---|---|---|
| 59.5 | Tilhengerkontakt | Korrosjon / irr. | |

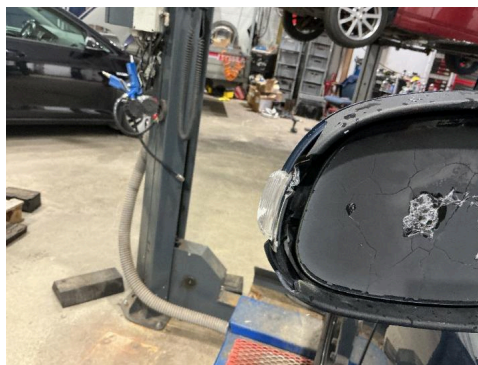
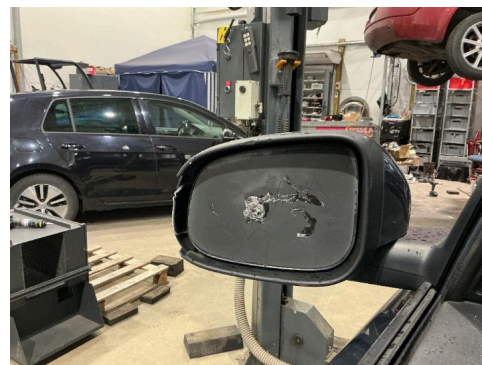
32. Utvendig speil

| Ref.Id | Repareres | Resultat | Beskrivelse |
|---|---|---|---|
| 87.3 | Utvendig speil | Skade på speilglass: | Venstre side |
| 87.5 | | Skade på speilramme / -hus | Venstre side |
