# NAF Bruktbiltest

**Testdato**  
25.02.2026

| Modell | KANGOO | Motoreffekt | 70 kW |
| Registreringsnr. | AS67766 | Drivstofftype | Diesel |

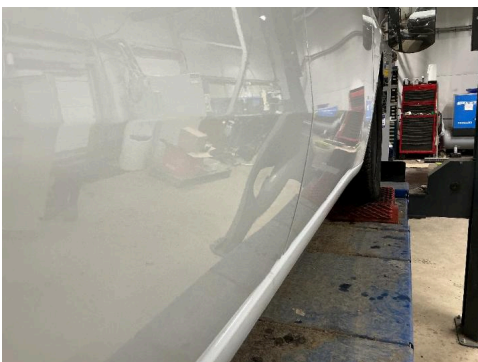
22. Høyre bakdør

| Ref.Id | Repareres | Resultat | Beskrivelse |
|---|---|---|---|
| 86.5 | Lakk / karosseri utvendig | Bulk (er): | Høyre bakdør |
