VOLKSWAGEN ID.4 GTX 4X4

TESTDATO: 04.03.2026

EF84213

NBF Tilstandsrapport er utarbeidet av Norges Bilbransjeforbund og Forbrukerrådet.

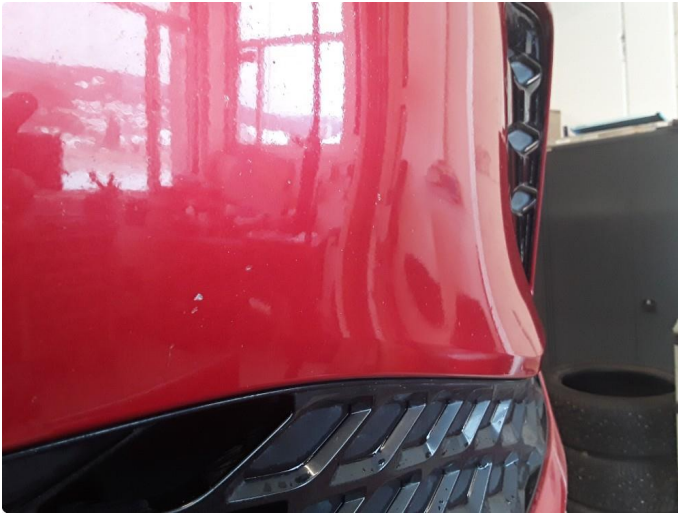
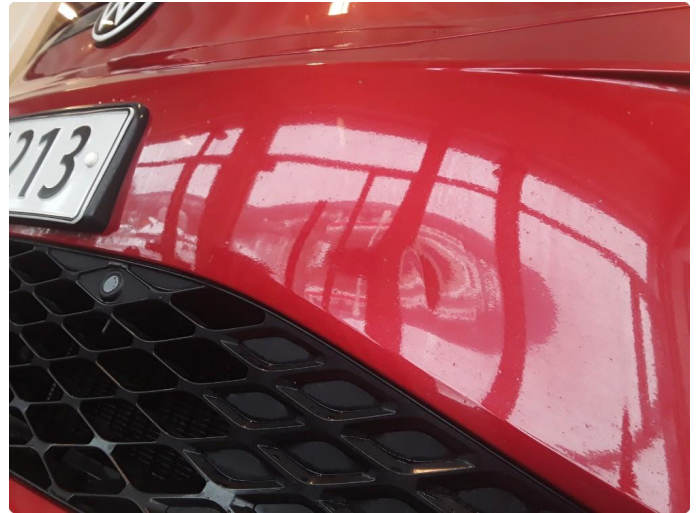
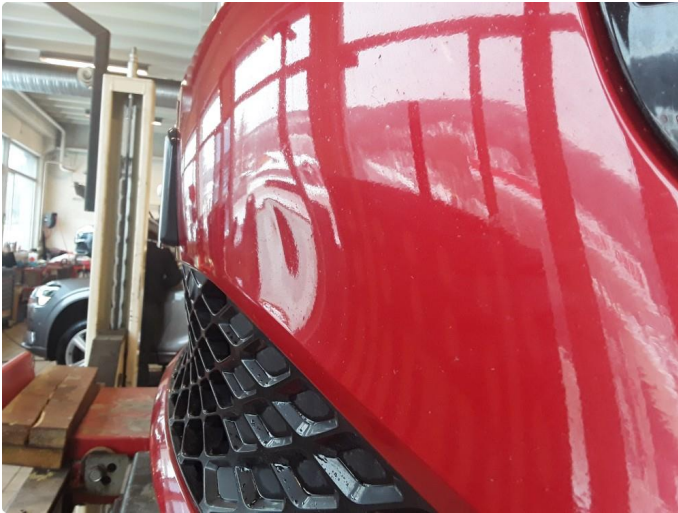
| Punkt | | Beskrivelse | Plassering |
|---|---|---|---|
| 1.2 | Støtfanger | Liten bulk foran. | |

1.2 Liten bulk foran.
