# NAF Bruktbiltest

**Testdato**  
03.03.2026

| Bilmerke | Volkswagen | Motorstørrelse | 1968 cm <sup>3</sup> |
| Modell | TRANSPORTER | Motoreffekt | 110 kW |

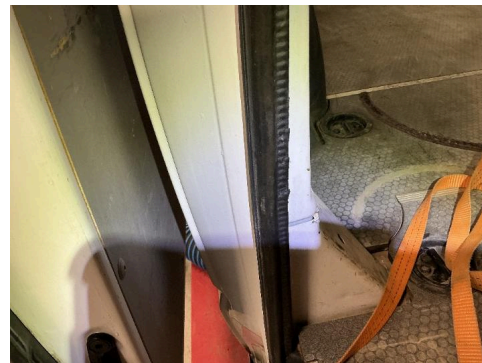
33. Dører.

| Ref.Id | Repareres | Resultat | Beskrivelse |
|---|---|---|---|
| 48.1 | Dører. | Slitt / skade på gummilist: | Høyre bak |
| 48.10 | | * Pakning på åpningen til bakluke delvis ute av stilling. | |

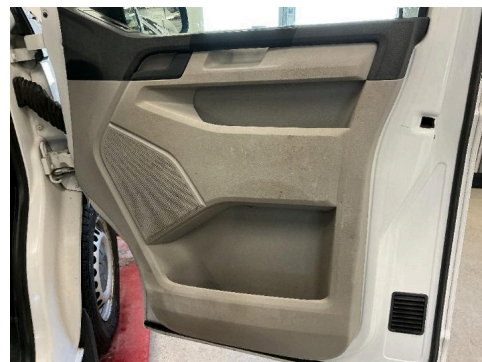
R 36. Dørtrekk.

| Ref.Id | Opplysning | Resultat | Beskrivelse |
|---|---|---|---|
| 51.7 | Dørtrekk. | Brukslitasje | Venstre fordør, Høyre fordør |

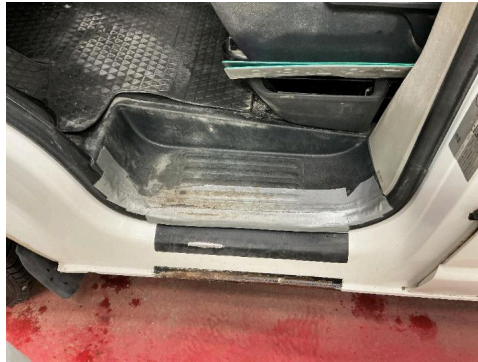
O 38. Døråpning.

| Ref.Id | Repareres | Resultat | Beskrivelse |
|---|---|---|---|
| 50.1 | Døråpning. | Slitt / skade på gummilist: | Venstre foran |
| 50.4 | | Rust: | Venstre fordør |

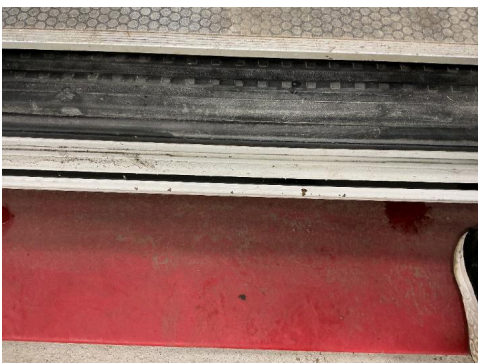
40. Døråpning.

| Ref.Id | Opplysning | Resultat | Beskrivelse |
|---|---|---|---|
| 50.6 | Døråpning. | Diverse lakkriper/bruksslitasje | Høyre fordør |
| 50.7 | | Mindre rustdannelse | Venstre bakdør |

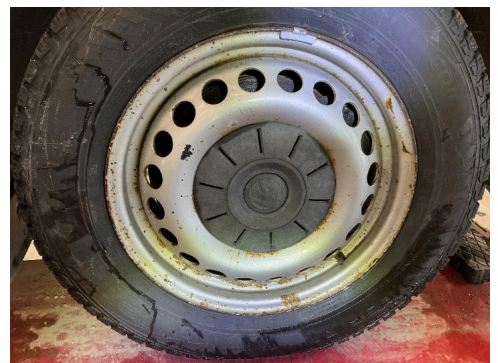
O 42. Felg.

| Ref.Id | Repareres | Resultat | Beskrivelse |
|---|---|---|---|
| 88.6 | Felg. | Vesentlig oksidering/rust | |

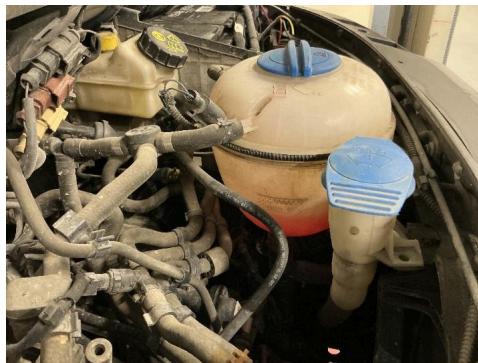
R 44. Kjølesystem.

| Ref.Id | Repareres | Resultat | Beskrivelse |
|---|---|---|---|
| 41.3 | Kjølesystem. | Lavt kjølevæsknivå | |

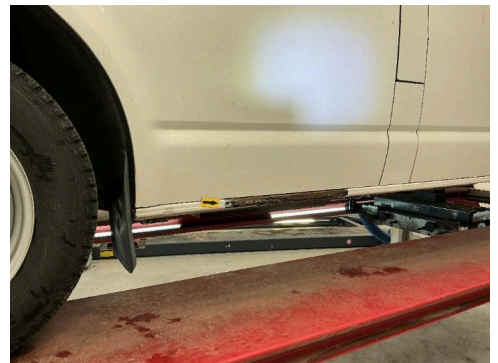
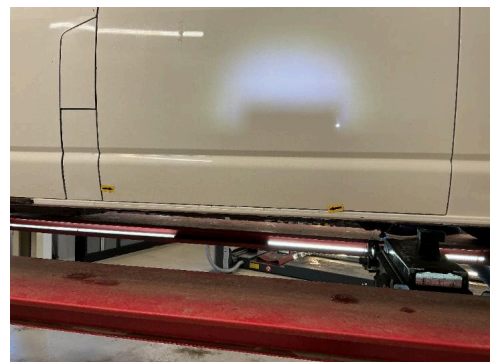
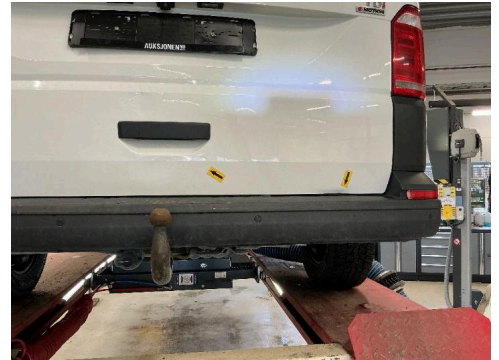
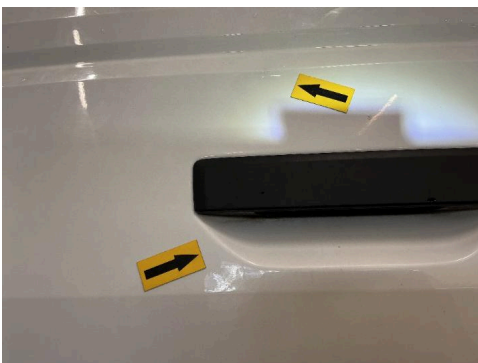
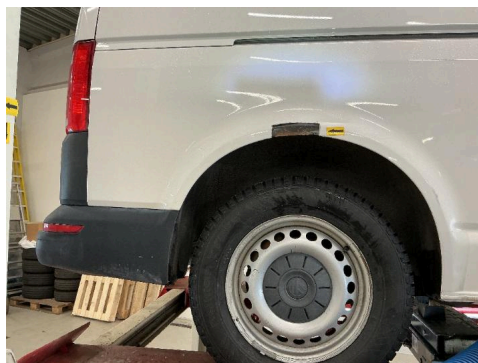
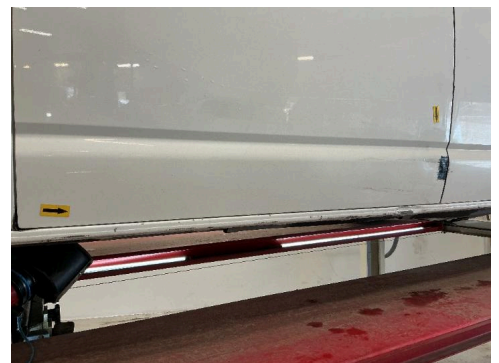
| Ref.Id | Repareres | Resultat | Beskrivelse |
|---|---|---|---|
| 62.3 | Lakk / karosseri utvendig. | Steinsprut/lakksår | |
| 62.4 | | Rustangrep: | |
| 62.6 | | Lakkblærer | |
| 62.8 | | Bulk (er): | |
| 62.9 | | Rust / korrosjon i innvendig kant: | |
| 62.10 | | Skadet: | |

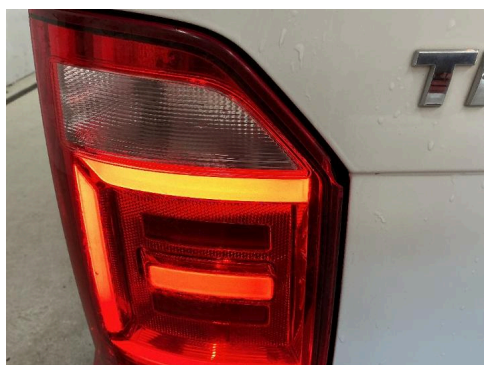
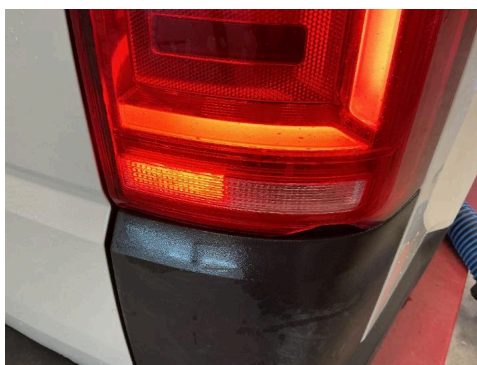
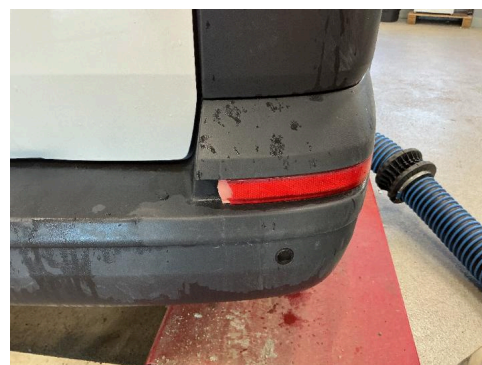
| Ref.Id | Repareres | Resultat | Beskrivelse |
|---|---|---|---|
| 38.1 | Lykter/lys - tilstand. | Skadet lyktelass: | Venstre baklys, Høyre baklys |
| 38.5 | | Skade på refleks: | Høyre side |

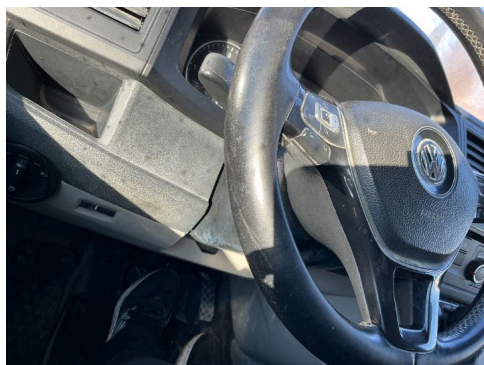
67. Ratt, rattaksel, ledd.

| Ref.Id | Repareres | Resultat | Beskrivelse |
|---|---|---|---|
| 5.2 | Ratt, rattaksel, ledd. | Løs / slitt rattpolstring | |

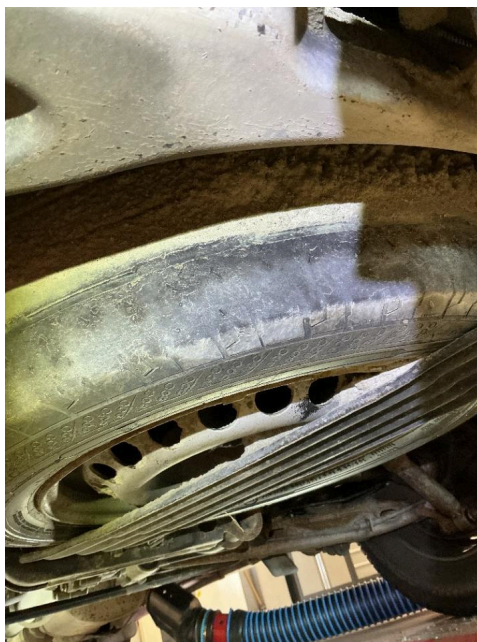
68. Reservehjul / dekkreparasjonssett.

| Ref.Id | Repareres | Resultat | Beskrivelse |
|---|---|---|---|
| 61.8 | Reservehjul / dekkreparasjonssett. | * Skjevslitte dekk | |

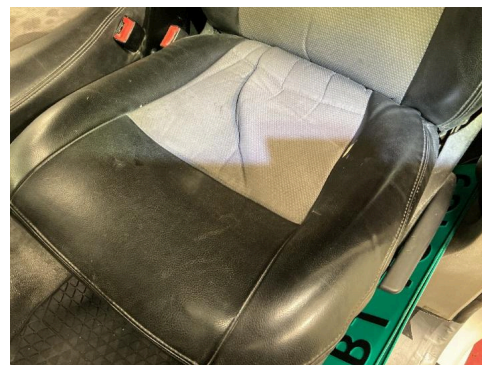
69. Seter.

| Ref.Id | Opplysning | Resultat | Beskrivelse |
|---|---|---|---|
| 54.11 | Seter. | * Ikke vurdert pga monter bilsetetrekk . Noe små sprekker og bruksmerker på bilsetetrekk . | |

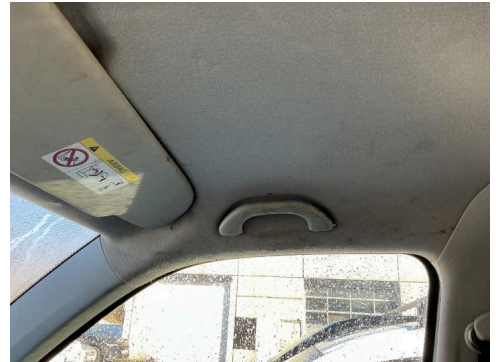
☒ 72. Taktrekk.

| Ref.Id | Repareres | Resultat | Beskrivelse |
|---|---|---|---|
| 20.3 | Taktrekk. | Skittent taktrekk | Foran |

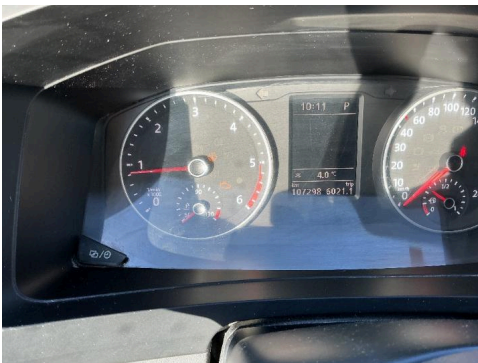
73. Varsellamper/ meldinger.

| Ref.Id | Repareres | Resultat | Beskrivelse |
|---|---|---|---|
| 6.4 | Varsellamper/ meldinger. | Varsellampe for OBD (Motorlampe) lyser | |

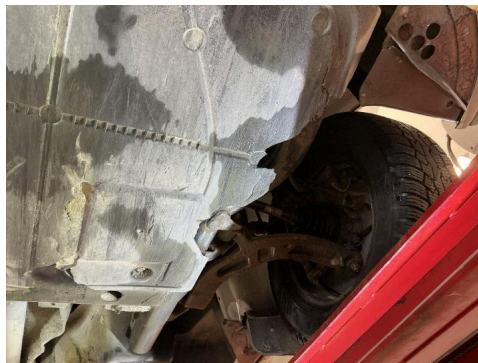
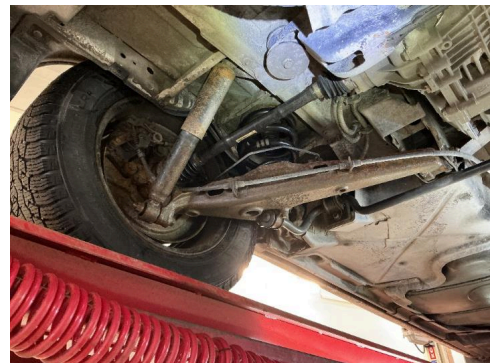
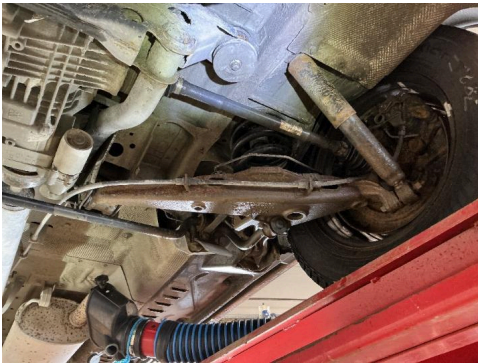
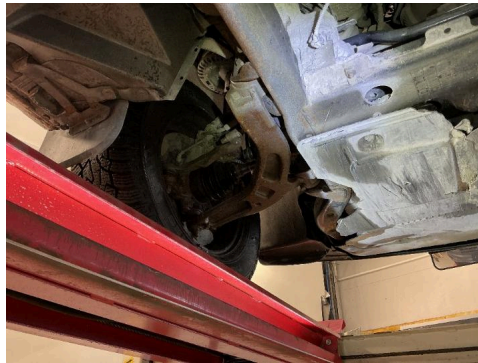
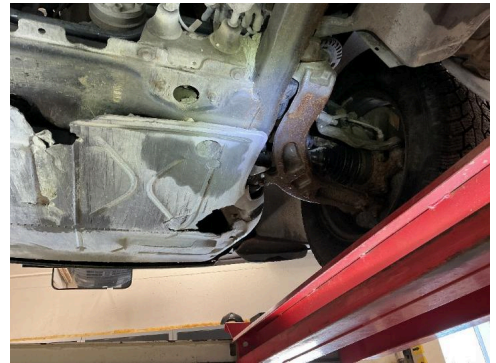
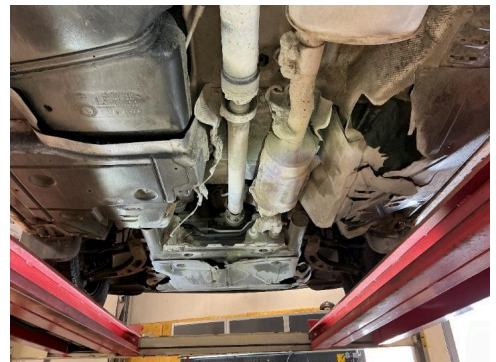
| Ref.Id | Repareres | Resultat | Beskrivelse |
|---|---|---|---|
| 63.1 | Vognbunn/understell. | Skadet/løst plastdeksel: | Foran |

| Ref.Id | Opplysning | Resultat | Beskrivelse |
|---|---|---|---|
| 63.12 | Vognbunn/understell. | Stedvis rustdannelser i vognbunn/understell | |
| 63.14 | | * Mye leire/ gjørme i understellet, motor og drivverk . Vanskelig å kontrollere . | |
